## Baubiologisches Gutachten Algen, Fassaden und Feuchtigkeit

Alters- und Familienwohnungen Bergli  
Metallstrasse 10  
6300 Zug

BauBioAnalysen GmbH  
Dorfstrasse 55  
8933 Maschwanden

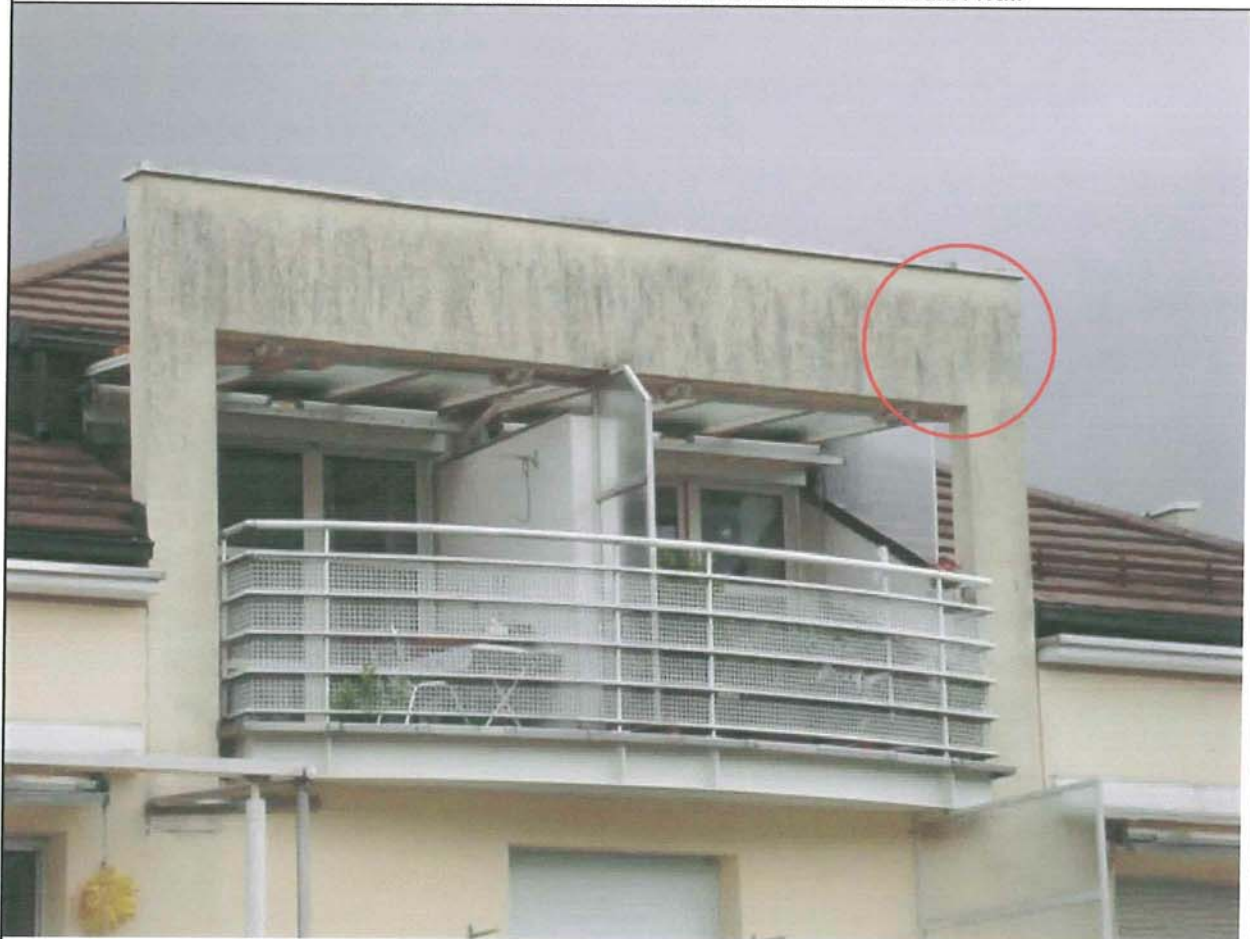
Ansicht der Dachterrasse mit dem Wandelement welches sich dunkel verfärbt hat.

Interessant ist, dass das Element beim Pfeiler im Vergleich zur Fassadenmauer grauer ist.

1. Das ganze Element ist mit Hochdruck zu reinigen um auch den Haftgrund vom Verputz zu lösen. Noch besser wäre es, den Verputz vom Element abzutragen.
2. Anschliessend ist das Element mit einem Isolier-/Sanierputz z.B. der HAGA Naturbaustoffe ein paar cm zu überziehen.
3. Danach muss ein reiner Kalkabrieb mit reiner Kalkfarbe fertig aufgebaut werden.

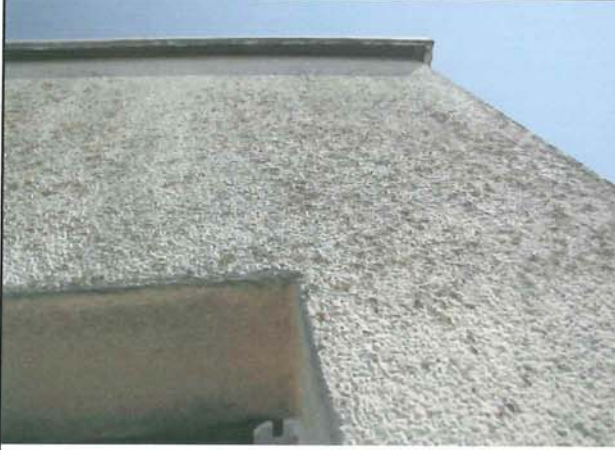
| Rechte Seite des Elementes | Vergrößerung |
|---|---|
| Die Verfärbung ist unterhalb der Mauer-Elementabdeckung deutlich weniger oder beinahe nicht betroffen. Daraus ist zu schliessen, dass der Zusammenhang bei Wasser / Feuchtigkeit zu suchen ist. | Es können die typischen Formen von Flechten erkannt werden. |

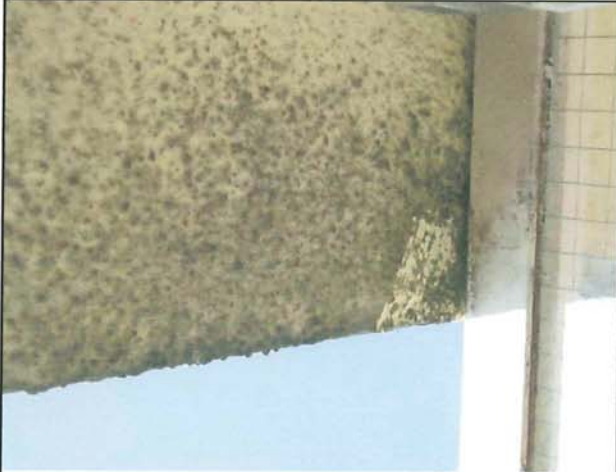
| Dachterrasse: Ansicht von unten bei der Balkon-Trennwand | Dachterrasse: Ansicht von unten beim Pfeiler / Sonnenstoren |
|---|---|
| Die Untersicht ist vermehrt grau im Vergleich zum Befall an der senkrechten Wand. | Bei der Kante / Schlitz wird der Befall stärker / dunkler. Die Art unterscheidet sich von derjenigen der Aussenfassade. |

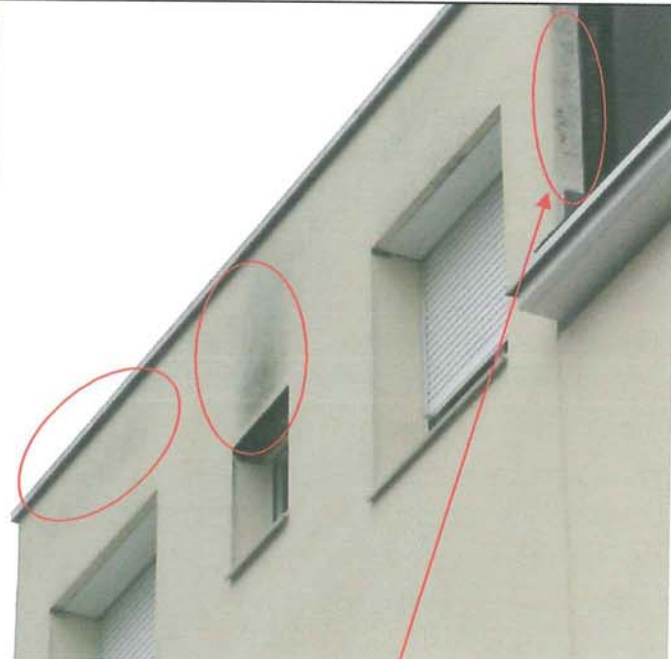
Oberstes Geschoss: Westseite, Badezimmer und Stirnseite mit Algen / Flechten

Im obersten Stockwerk zeigen sich grauschwarze Beläge auf der Fassade. Ebenso auf der Stirnseite.

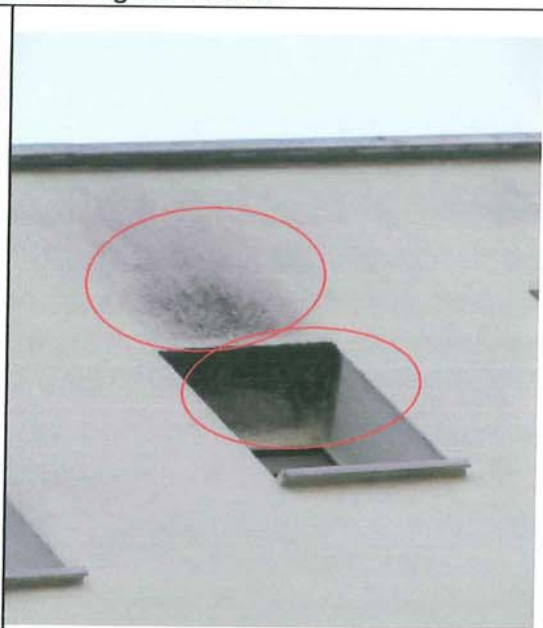
Die Untersicht beim Badezimmerfenster ist beinahe komplett schwarz beschlagen.

Bei den schwarzen Belägen an den Fensterstürzen ist die Kondensierung der warmen Luft auf der glatten Farb Oberfläche das gleiche Thema wie vorgängig beschrieben. Hier ist das Problem bei der schlecht abführenden warmen Luft zu finden, was auch mit dem Lüftungsverhalten der Bewohner im Zusammenhang steht.

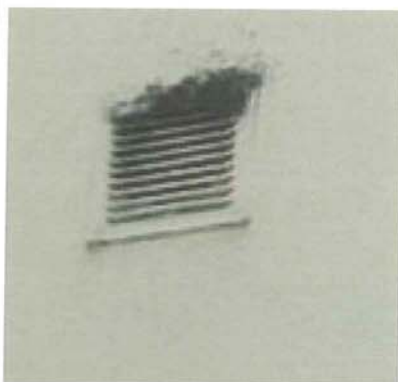
Belag beim Dampfabzug

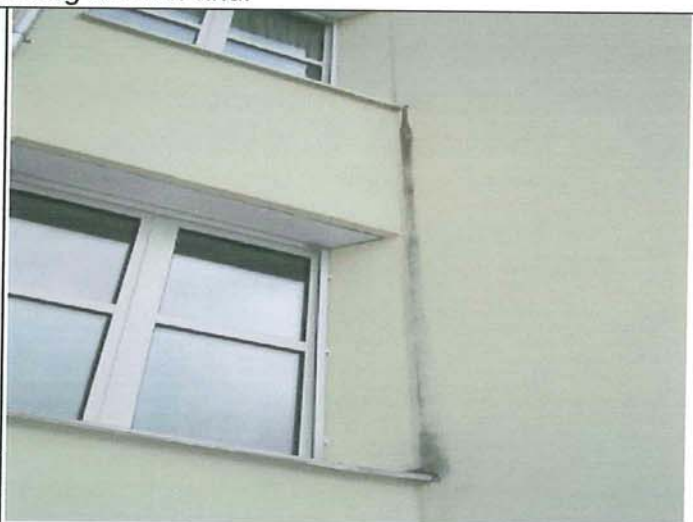
Befall in der Ecke bei der Nase / Wetterschenkel, beim Wandanschluss der Fasadenecke.

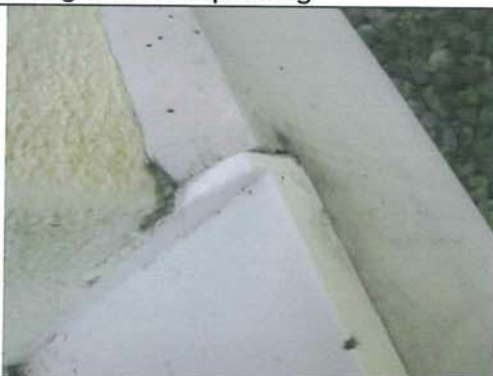
Kunststoff-Fensterbank, Befall auf der Kittfuge.

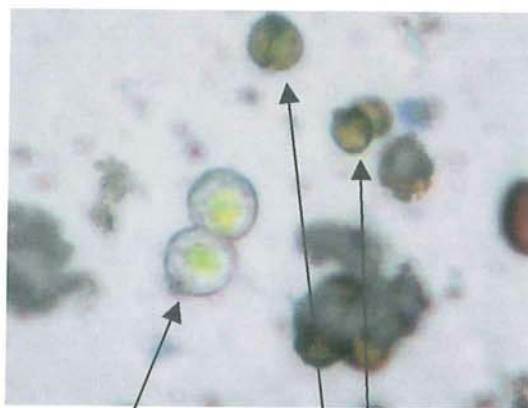
Algen

Schimmelpilz-Sporen
