### Beitrag an dringende und wichtige Unterhaltsarbeiten im und am Kunsthaus Zug

## Inhalt

## Ausgangslage

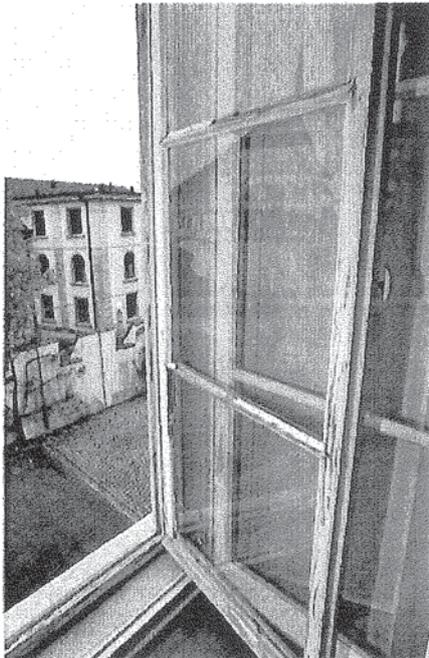
## Vorfenster

Die Fenster sind undicht und müssen dringend saniert werden, um den Bestand zu erhalten. Dabei müssen die Fenster gerichtet, die Gläser weitgehend neu eingekittet und die Rahmen und Flügel neu gestrichen werden. Die Fenster waren während der ganzen Zeit recht gut geschützt und sind in einem relativ guten Zustand.

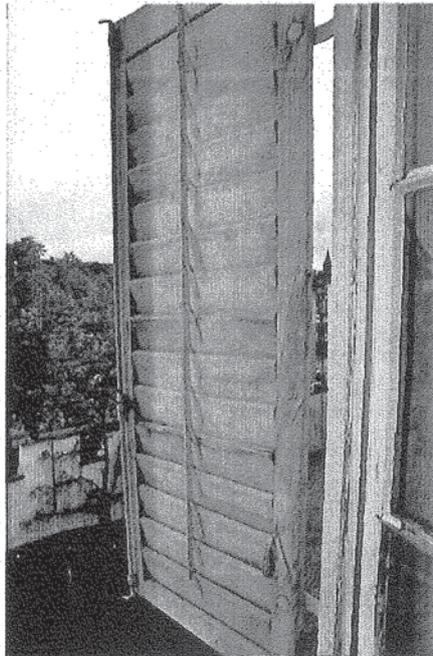
## Jalousien

Die Jalousien sind stark verwittert und ausgebleicht. Einzelne Jalousien haben sich bereits aus den Kloben gelöst. Um den Bestand zu erhalten müssen die Jalousien abgelaugt und neu mit einem Ölfarbaufbau behandelt werden.

Im Ostbereich des Büros OG besteht der Wunsch nach zusätzlichen Jalousien gegen die Überhitzung. Derzeit wurde Karton an den Fenstern angebracht um die Überhitzung zu dämpfen.

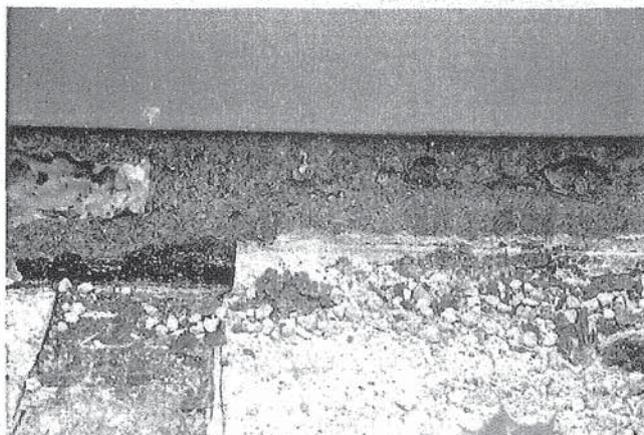
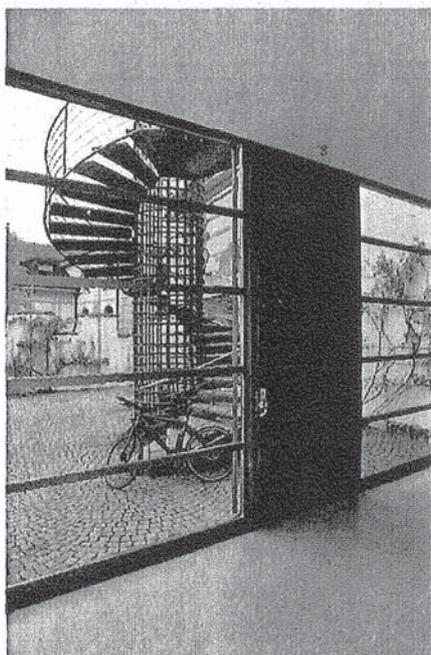
## Schlosserarbeiten / Notausgänge

Die Verzinkten Schwellen der Glasfronten sind teilweise durchgerostet und müssen ersetzt werden. Weiter sind die Fluchttüren so umzubauen, dass sie den heutigen Fluchtweganforderungen entsprechen. Dies bedeutet, dass Panikschlösser eingebaut werden und dass der südliche Seitenfluchtweg durch einen neuen Abschluss ersetzt werden muss. Die Schiebetüre zur Cafeteria muss ausser Betrieb genommen werden.

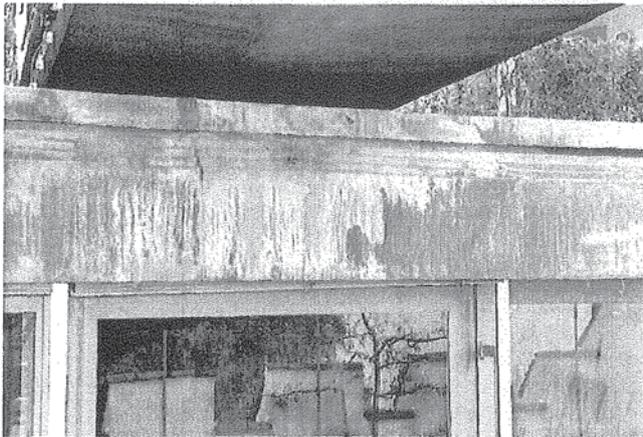
### Spenglerarbeiten

Die Verzinkten Bleche sind an verschiedenen Stellen so stark abgewittert, dass sie rosten. Aufgrund der Materialbeschaffenheit sind daraus keine Schwächungen oder substanzielle Probleme zu erwarten. Aus diesem Grund können die Bleche entrostet und neu gestrichen werden.

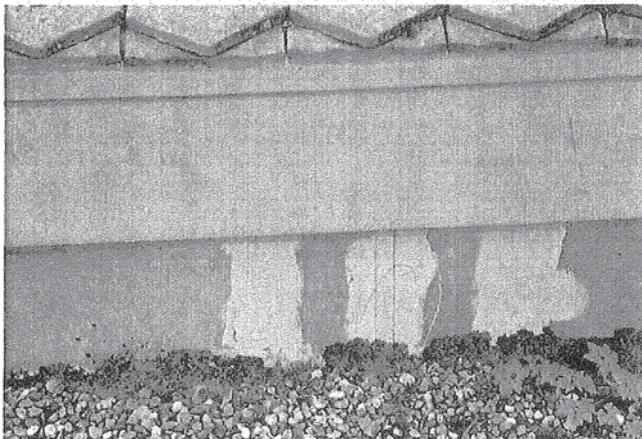
An verschiedenen Stellen wurden die Bleche im Zusammenhang mit notdürftigen Flickereien auf dem Dach mit Flüssigkunststoff neu abgeklebt.

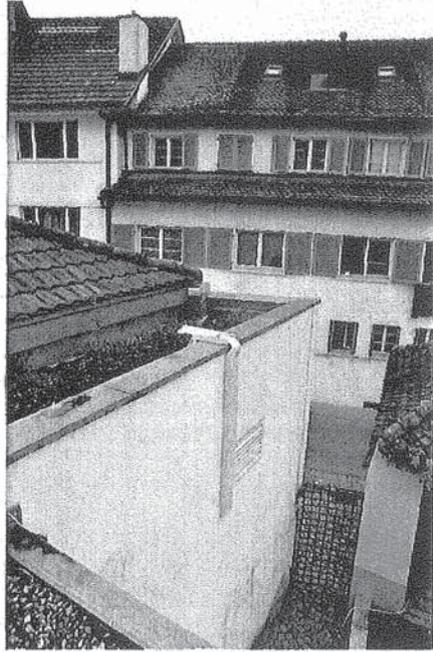
#### Bedachungen

Die Flachdachbereiche sind stark vermoost, was dazu führt, dass das Wasser schlecht abläuft und sich den Weg ins Gebäudeinnere sucht.

Bei verschiedenen Wasserschäden wurden die Fehlstellen notdürftig geflickt. Im Zusammenhang mit einer Dachsanierung am Südflügel können auch die Leitungen der Klimaanlage einfacher geführt werden.

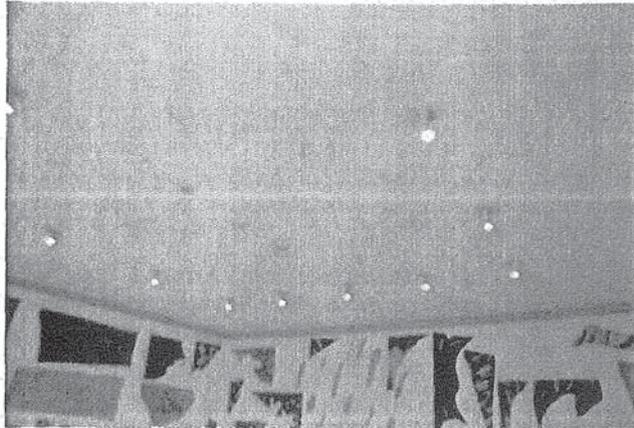
#### Beleuchtung

Für die bestehende Beleuchtung ist ein Ersatz gefordert da die bestehenden Leuchten nicht mehr lieferbar sind. Das Auswechseln der Schienen hat auch weitergehende Konsequenzen. Die Decken müssen neu abgeglättet und gestrichen werden.

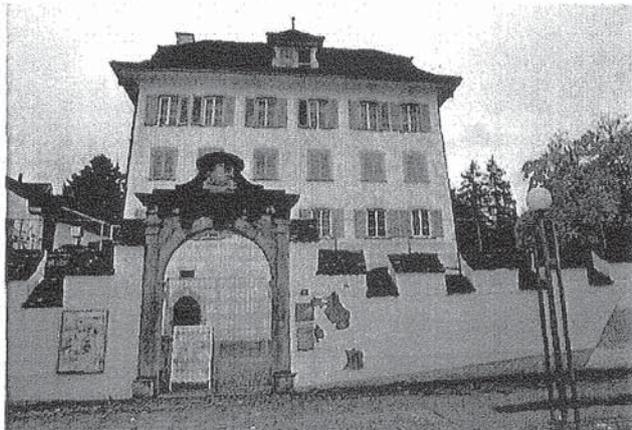
### Umfassungsmauer

Die Verputzabplatzungen haben verschiedene Ursachen. Die Haftung der verschiedenen Verputzschichten ist an vielen Stellen nicht ideal. Dies zeigt sich verstärkt, weil mit der Dispersionsfarbe eine natürliche Diffusion unterbunden wird. Die Farbe muss abgelautet werden, die hohlen Verputzstellen freigelegt und mechanisch aufgeraut werden damit der Verputz ergänzt werden kann.

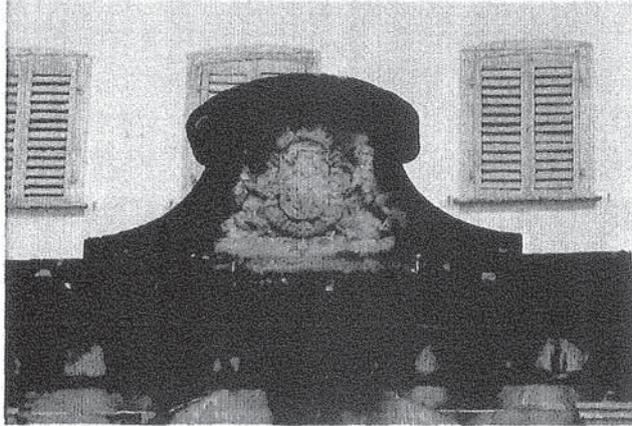
### Sandstein

Der Sandstein im Bereich des Eingangs und um die Fenstergewände im EG ist teilweise stark verwittert und sandet aus. Das zweite Schadensbild ist eine Schalenbildung bei den neueren Sandsteinteilen. Hier ist situativ eine Lösung mit teilweisem Ersatz einem einfachen verfestigen oder reprofilierten angezeigt.
