Zustandsanalysen und Massnahmen

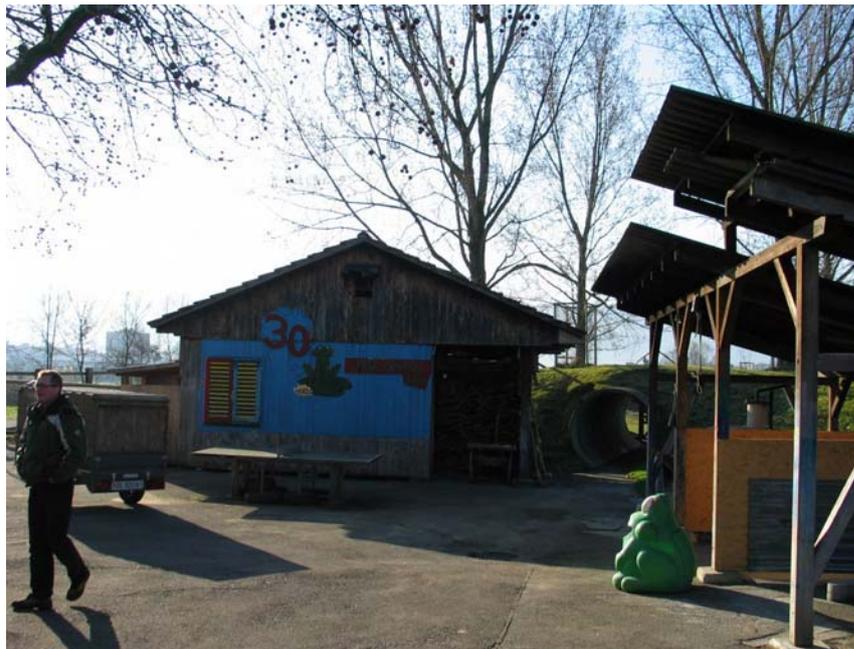
Ansicht Lagergebäude

Objekt 1	Holz Lagergebäude bestehend
Beschrieb	Das jetzige Holz- und Material-Lagergebäude ist ein reiner Holzbau mit Ziegeleindeckung. Im Erdgeschoss einen Hauptraum mit Leiter, Stauraum im Dachstuhlbereich. Aussen mit einem offenen Unterstand und einen seitlichen Anbau.
Zustand	Die tragenden Holzpfosten sind in einem sehr schlechten Zustand, beim Auflagerbereich sind fast alle Pfosten stark verwittert und verfaut. Die Tragkonstruktion des Dachstuhls besteht nur aus zusammengenagelten Bretter, die ebenfalls teilweise verformt sind. Die Aussenverkleidung ist stark verwittert. Die Bodenbretter sind zum Teil durchgebrochen.
Massnahmen	Empfehlung für Abbruch des Lagergebäudes, Holz-Material kann für den Spielplatz wieder verwendet werden. An diesem Standort ist neu der Pavillon im Element-Holzbauverfahren geplant.

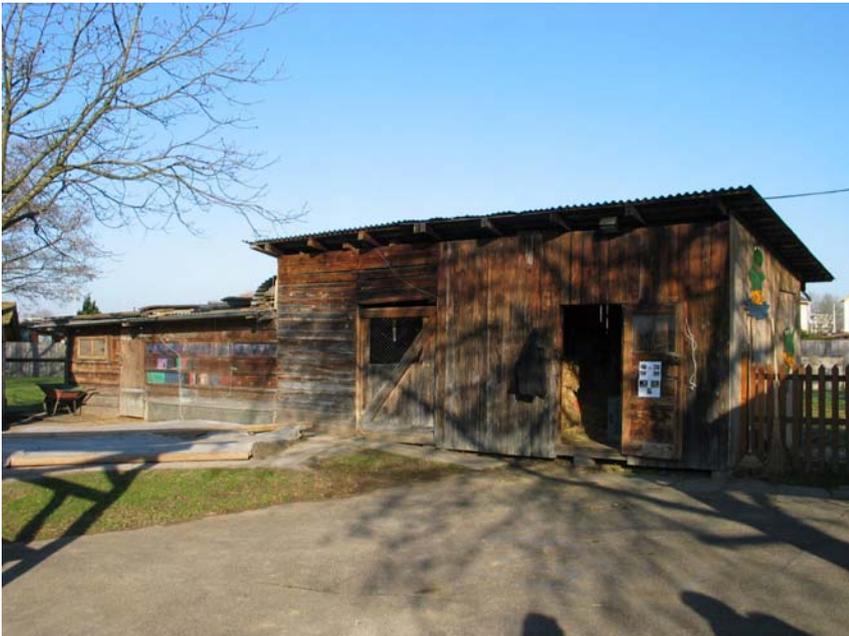
Der Geissenstall ist ein reiner Holzbau mit Wellblecheindeckung. Sehr einfache Holztragkonstruktion, mit diversen Schalungen verkleidet.

Der Geissenstall verfügt über eine geringe Dimensionierung der Tragkonstruktion. Die Wandkonstruktion ist soweit in Ordnung, jedoch die Dachkonstruktion wurde nur mit Konterlattungen ausgeführt (Profil 50/50 mm) und ist relativ flach geneigt. Die Aussenverkleidung ist verwittert, aber in einem guten Zustand

Verstärkung der Dachkonstruktion mittels örtlich neuen Stützen und Verstärkung bei den bestehenden Konterlattungen mittels Nagelbrettern oder neuen Sparren.

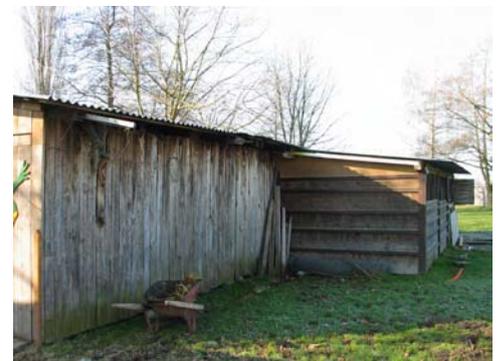
Der Heuschober ist ein reiner Holzbau mit Wellblecheindeckung. Einfache Holztragkonstruktion, mit diversen Schalungen verkleidet.

Der Heuschober verfügt über eine genügende Dimensionierung der Tragkonstruktion. Die Aussenverkleidung ist verwittert, aber in einem guten Zustand

Der Heuschober ist in einem guten Zustand und benötigt keine Massnahmen.

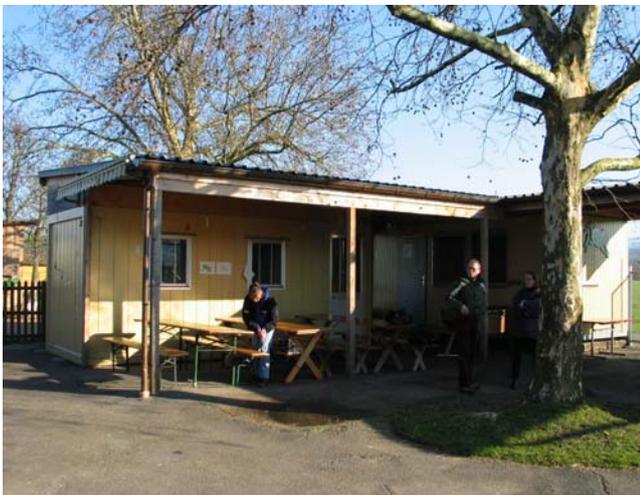
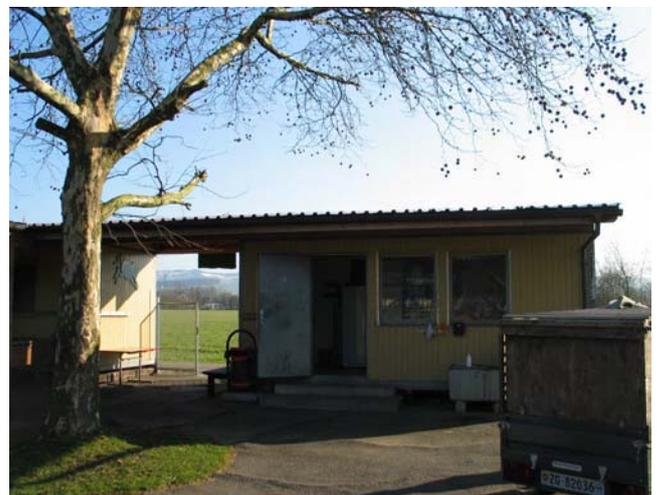
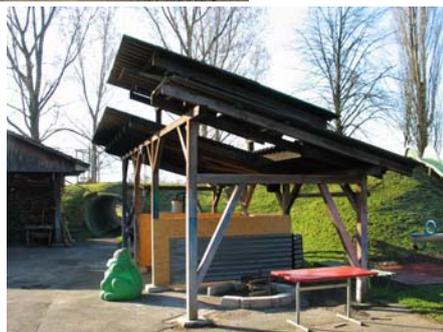
Der grosse Hauptplatz ist asphaltiert, mit einem Hofsammler, in der Mitte ein grosser Laubbaum. Keine An- und Abschlüsse.
Dachwasser der Pavillons direkt angeschlossen in Sammelschacht bei Eingang.

Der Asphaltbelag ist teilweise aufgerissen, einerseits durch geringe Fundation (Koffering) und durch den Wurzelwuchs des grossen Laubbaumes, deshalb sind grosse Unebenheiten an der Oberfläche sichtbar.
Der Asphaltbelag wurde in verschiedenen Etappen eingebracht.

Regelmässiges Eindringen von Wasser vom Nebengrundstück (Überschwemmung) das Wasser kann nicht schnell genug abfliessen. Dadurch Beschädigungen an den Fundamenten der Bauten um den Hauptplatz herum.

Kompletten Abbruch des Asphaltbelages, anpassen und vergrössern des Kieskoffers.
Zusätzliche Drainagen einbauen wo notwendig.
Anstelle des Asphalts einen Schotterrasen einbauen, bessere Versickerung des anfallenden Oberflächenwassers.

Massnahmen gegen die Überschwemmungen müssen vor Ort genau analysiert werden.
