## Haus Zentrum

### Stadt Zug

Zustandsaufnahme  
Grobkosten Werterhaltung

Zeughausgasse 9, Zug

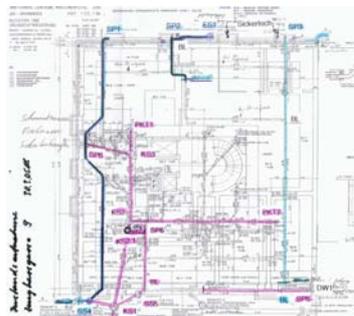
Untersuchte Bereiche -> rot:  
Schmutzwasser; blau: Meteorwasser  
(vergrösserte Skizze -> siehe Anhang)

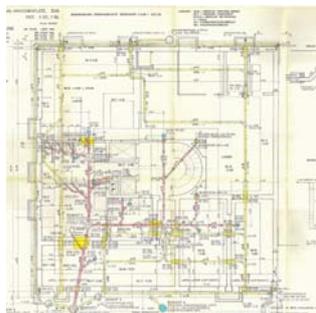
Umfangreiche Kanalisationsleitungen  
(vergrösserte Skizze -> siehe Anhang)

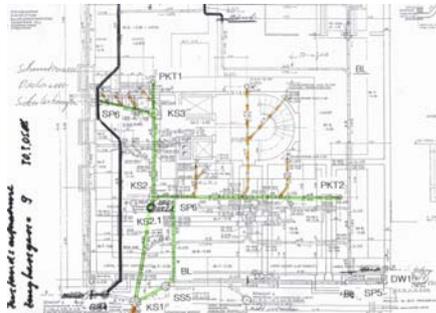
**Zustandsbeschreibung** Ca. 80% der Leitungen konnten untersucht werden. Die unter der Bodenplatte liegenden, untersuchten Leitungen befinden sich alle in gutem Zustand. Die Anschlussleitung vom Kontrollschacht zur öffentlichen Kanalisation weist kleinere Mängel auf. Sie kann mit dem Inlinigverfahren saniert werden.

Resultat der Analyse -> grün:  
Leitungen in gutem Zustand; orang:  
kleine teilweise grössere Mängel,  
orang gestrichelt: keine Aufnahmen  
möglich (vergrösserte Skizze -> siehe  
Anhang)

**Dringlichkeit** Instandsetzung empfohlen

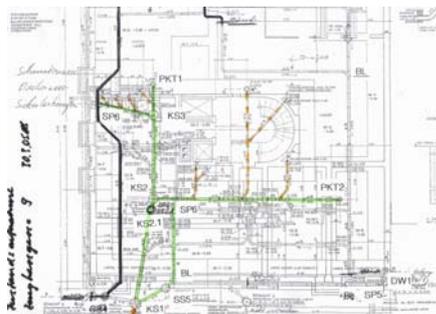
Bei weniger als ca. 50% der Leitungen war eine Untersuchung mit Kanalfernsehen möglich. Die Hälfte der untersuchten Leitungen sind in einem guten Zustand, bei der anderen Hälfte sind kleinere Mängel vorhanden. Nicht untersucht werden konnte die Fortsetzung der Falleitungen des Dachwassers, welche entlang der Aussenmauern neben der Sickerleitung rund ums Gebäude führt. Ebenfalls konnte die parallel geführte Sickerleitung nur beim Beginn und am Ende untersucht werden. Hier sind kleinere Mängel dokumentiert.

Resultat der Analyse -> grün:  
Leitungen in gutem Zustand; orang:  
kleine teilweise grössere Mängel,  
orang gestrichelt: keine Aufnahmen  
möglich (vergrösserte Skizze -> siehe  
Anhang)

Instandsetzung empfohlen

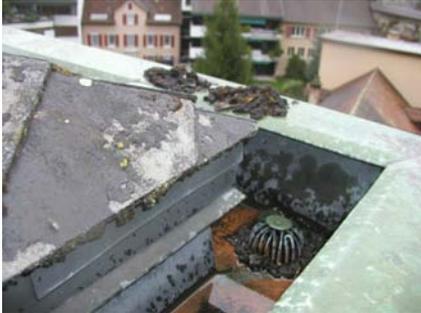
Steildach mit folgendem Aufbau: Holztragkonstruktion in gutem Zustand, Unterdach mit Faserzementplatten in funktionstüchtigem, visuell gutem Zustand, darüber Eternitdach, stark abgenutzt. Spenglerarbeiten mehrheitlich in ursprünglicher Ausführung teilweise saniert, in mehrheitlich stark abgenutztem Zustand. Die ursprüngliche Entwässerung des Steildachs bietet Probleme, sie wurde teilweise

Moos verstopft regelmässig die Abläufe
Bild Bauteil

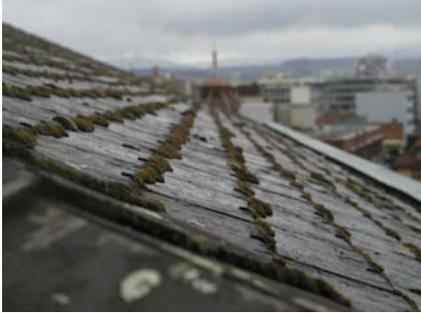
Eternitdach stark vermoost
Bild Bauteil

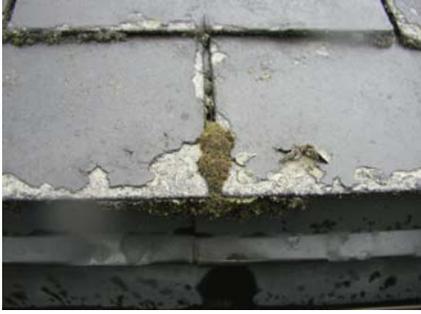
Starke Abnützung der Eternitplatten -> Asbestbelastung

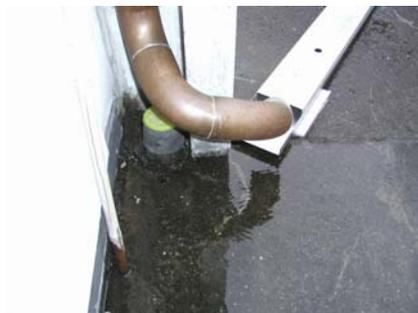
**Zustandsbeschreibung** Der genau Konstruktionsaufbau ist uns nicht bekannt. Wir gehen von einem Gussasphaltbelag aus. Dieser weist kleine Mängel auf. Die Aufbordungen sind mit Spenglerblechen in Kupfer ausgeführt. Die Kittfugen der Deckbleche weisen grössere Mängel auf und sind vermutlich nicht mehr dicht. Schlagregen und Spritzwasser kann hier in kleineren Mengen eintreten. Die Wärmedämmung entspricht nicht mehr den heutigen Anforderungen.

Problematische Entwässerung an anderer Stelle provisorisch instandgestellt

**Dringlichkeit** Instandsetzung dringend

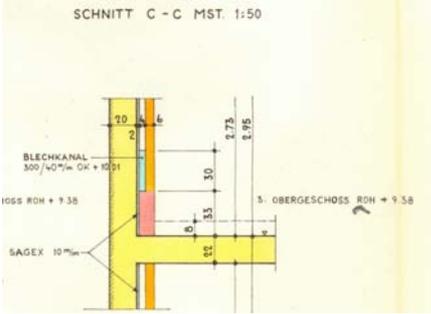
Wärmebrücke Decke - Wand pro Geschoss über ca. 20 m vorhanden
Bild Bauteil

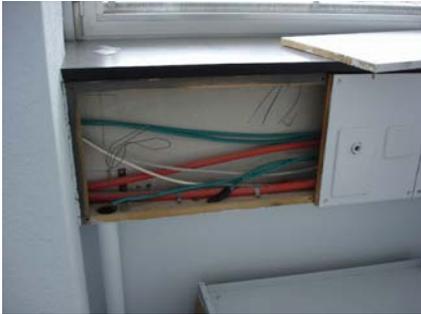
Innenansicht betonierte Brüstung mit Brüstungskanal
Bild Bauteil

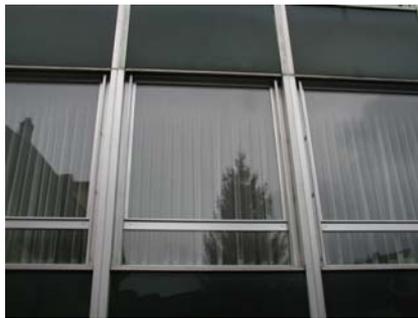
den inneren Rahmenteilten Kondenswasser, welches auf die hölzernen Brüstungskanäle tropft und diese insbesondere in den WC-Anlagen beschädigt.  
Die Beschläge sind funktionstüchtig. Die Fensterelemente sind farblos eloxiert.  
Allgemein ist der Zustand des Fenstermaterials und der Beschläge gut.  
Bauphysikalisch entsprechen die Fensterelemente in energetischer Hinsicht nicht mehr den heutigen Normen.  
Das eingebaute 2-fach Isolierglas, u-Wert ca. 3.0 W/m<sup>2</sup>K, mit beidseitiger Verkittung, hat das Ende der Lebensdauer erreicht, zunehmend werden die Verglasungen blind.

Im Fensterkitt durch Materialprobe Spuren von Chrysotil-Asbest (<1%) gefunden  
(Kategorie - festgebundener Asbest)

Aussenansicht Metallfenster

Erneuerung dringend

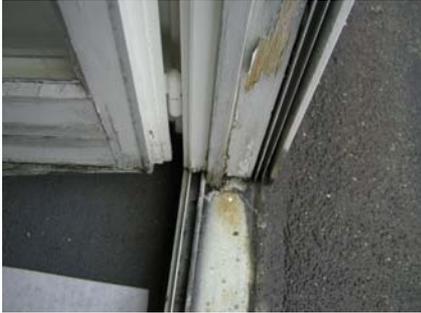
Detailansicht Schwellenbereich eines Holzfenster
Bild Bauteil

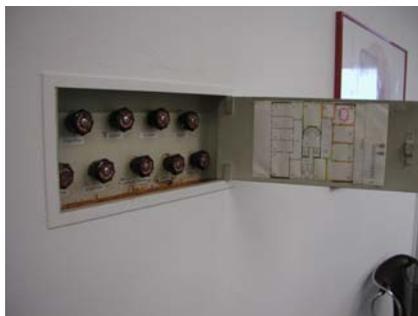
**Zustandsbeschreibung** Die Beheizung erfolgt mit einer einbetonierten Deckenheizung, welche manuell pro 3 Stützen-Raster regulierbar ist, sowie über eine reduzierte, im Randbereich einbetonierte Bodenheizung, welche nicht regulierbar ist. Die heutige Situation ist in keiner Weise zufriedenstellend.  
Diverse Büros (insbesondere im 1.OG über Arkade) werden zusätzlich mit Elektroheizkörper beheizt.

Manuell regulierbare Ventile

**Dringlichkeit** Instandsetzung zwingend

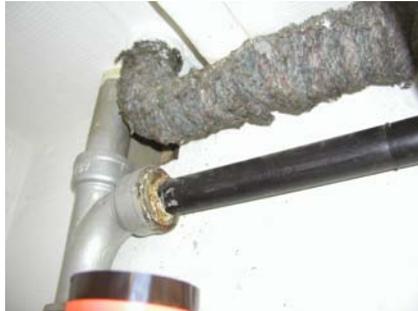
Schmutzwasserleitung

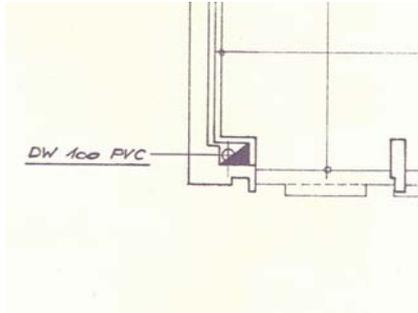
**Zustandsbeschreibung** Die Dachabwasserleitungen sind noch in ursprünglicher Ausführung. Alle vier Falleitungen wurden mittels Kanalfernsehaufnahmen am 25.10.2004 untersucht (Fretz Kanal-Service AG). Im Bereich des 5.OG sind die Falleitungen mehrheitlich stark verkrustet, danach wurden nur noch wenige Mängel (z.B. Axialverschiebungen) festgestellt. Die Untersuchung musste auf der Höhe OK Boden 1.OG abgebrochen werden. Gemäss Bericht wäre hier je eine Putzöffnung vorhanden. Vom 1.OG bis zum Sammel schacht in der nordwestlichen Gebäudeecke waren keine Aufnahmen möglich. Der Zustand bleibt in diesem Bereich unbekannt. Siehe auch die Berichte der Firma Fretz Kanal-Service AG.

PVC-Falleitung in allen Ecken des Gebäudes (über alle Geschosse)

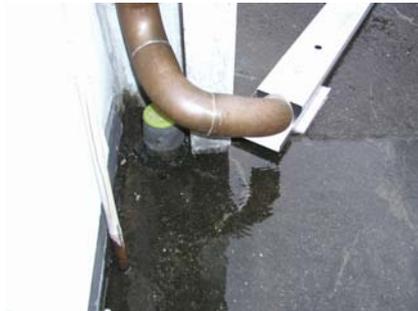
Gleiches Detail, jedoch provisorisch saniert

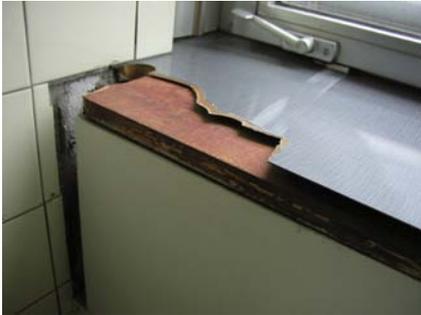
Code	Text	Zustand
<b>M6</b>	<b>Einbauten und Grünanlagen (Gebäude)</b>	
M6_01	Brüstungsverkleidungen	c
Zustandsbeschreibung	Die Verkleidungen in Holz sind mehrheitlich leicht, teilweise stark abgenutzt (insbesondere WC-Anlagen). Inwieweit sie den Bedürfnissen der heutigen Nutzung gerecht werden, haben wir nicht weiter abgeklärt. Da das obere Brett der Brüstungsverkleidung direkt an die Metallfassade anschliesst, ist zumindest dieses Brett im Rahmen der Fassadensanierung tangiert und muss vermutlich ersetzt werden. Es ist im Detail zu prüfen, ob nicht die gesamte Brüstungskonstruktion in diesem Rahmen zu ersetzen ist.	
Dringlichkeit	Instandsetzung optional	
Bild Bauteil

Wasserschäden infolge Kondenswasserbildung an Fensterrahmen
Bild Bauteil

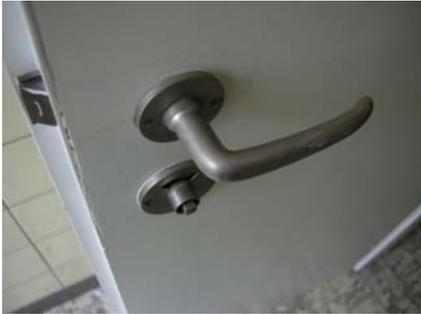
Beschläge teilweise leicht abgenutzt
M1_03	WC-Trennwände	c
Zustandsbeschreibung	Gestrichene Holztrennwände mehrheitlich abgenutzt und nicht mehr dem heutigen Standard entsprechend.	
Dringlichkeit	Instandsetzung empfohlen	
<b>M2</b>	<b>Schutzelemente</b>	
M2_01	Treppengeländer	c
Zustandsbeschreibung	Das Treppengeländer ist in guter Qualität gebaut und der bauliche Zustand kann als gut bezeichnet werden. Die Höhe des Treppengeländers entspricht jedoch nicht mehr den heutigen Vorschriften.

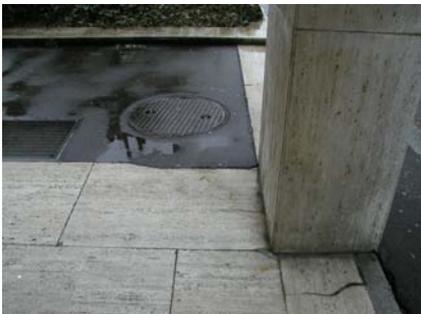
Asphalt- und Natursteinbelag mit kleinen Mängeln
Bild Bauteil

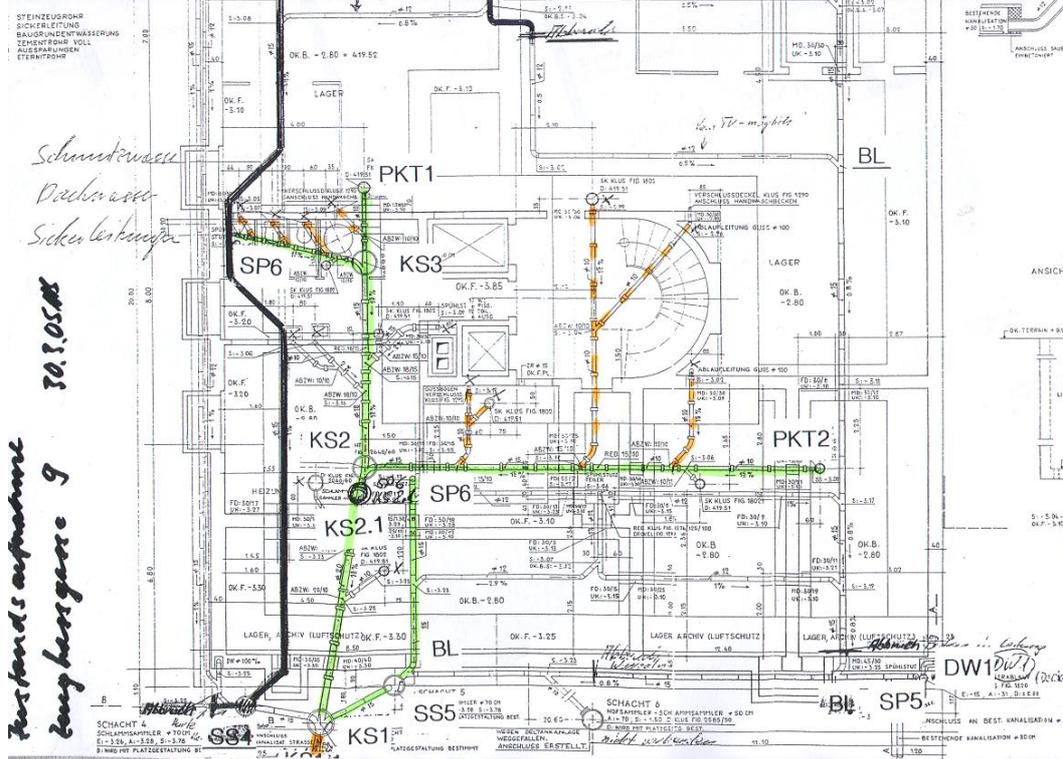
**Schmutzwasserleitungen:** Resultat der Analyse -> grün: Leitungen in gutem Zustand; orange: kleine teilweise grössere Mängel, orange gestrichelt: keine Aufnahmen möglich

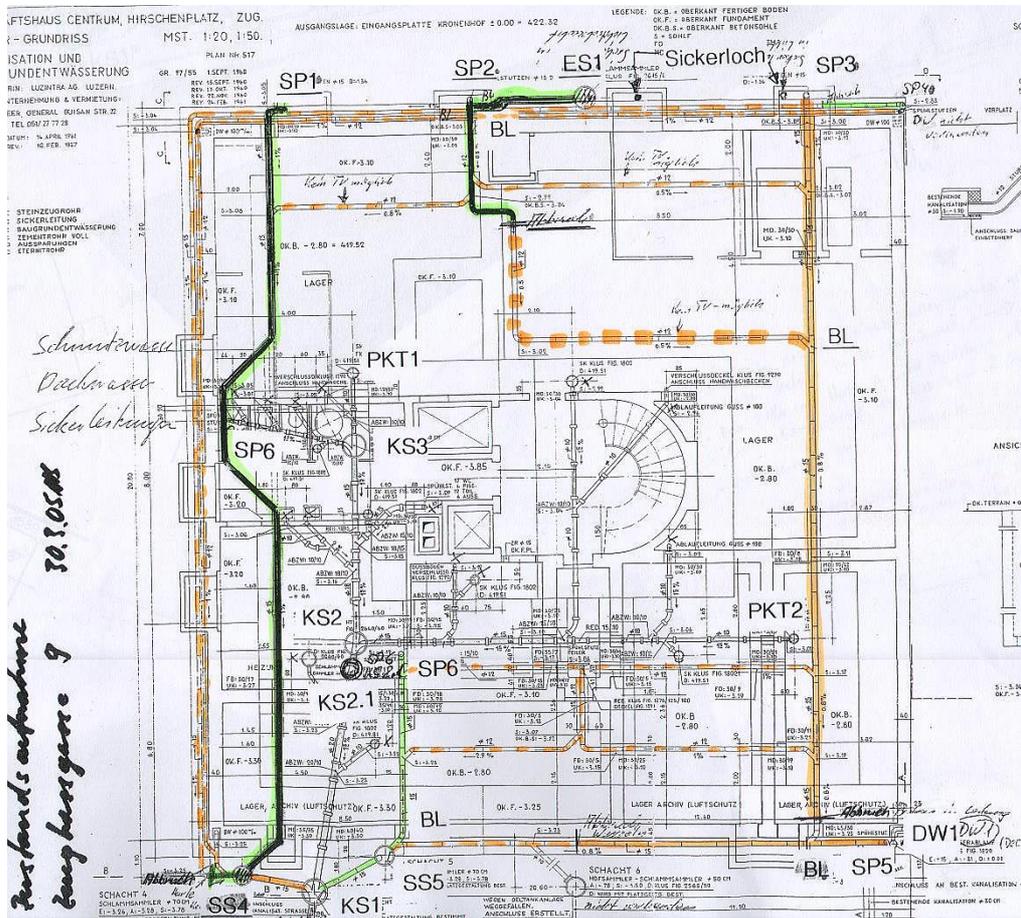
**Meteorwasserleitungen:** Resultat der Analyse -> grün: Leitungen in gutem Zustand; orange: kleine teilweise grössere Mängel, orange gestrichelt: keine Aufnahmen möglich
