Projektüberarbeitung April 2009  
**Sanierung Haus Zentrum Zug**

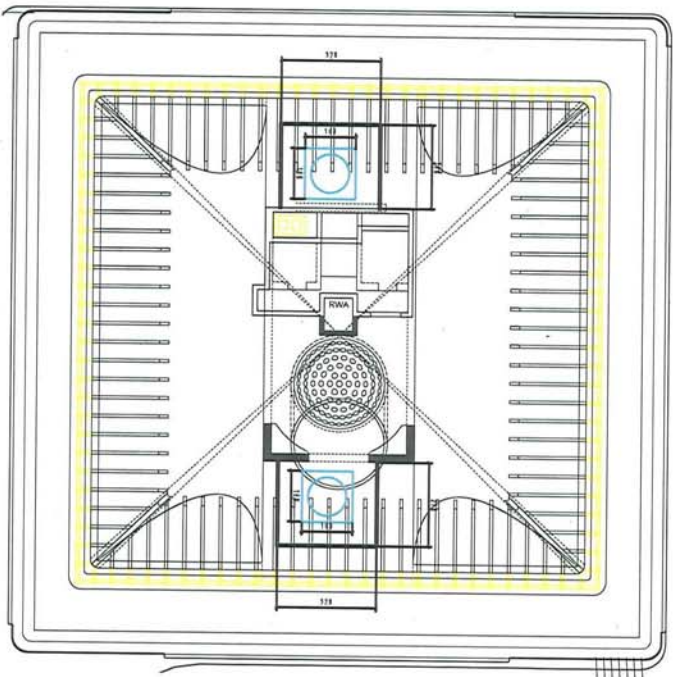
Dachgeschoss  
Rückkühlung

Geräuschemission:  
gering bis keine

Platzbedarf  
Rückkühler

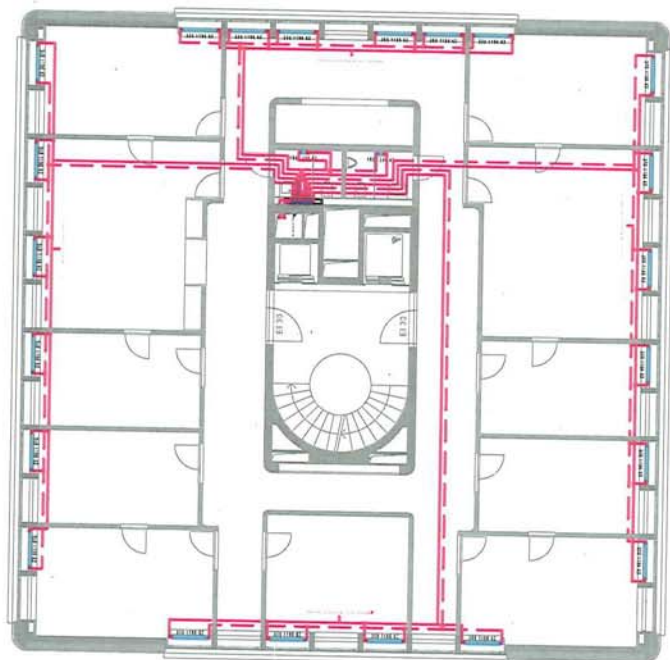
## Regelgeschoss Heizung

# Verbindungsleitungen im Unterlagsboden

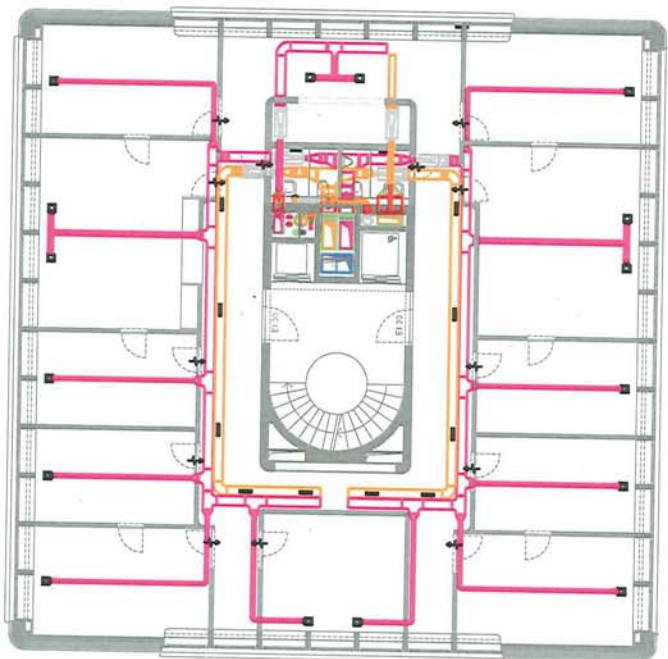
## Regelgeschoss Lüftung

Variable Volumenstromregelung  
Regelung der Büros über CO2 und  
Temperaturfühler  
Einzelraumregelung der Sitzungszimmer  
Überströmung von Büros in Korridor  
Abluft im Korridor und Toiletten
