ZUGERBERGSTRASSE

# VERKEHRSTECHNISCHE UNTERSUCHUNG

## HALTESTELLE OBERWILER KIRCHWEG

#3.709.09

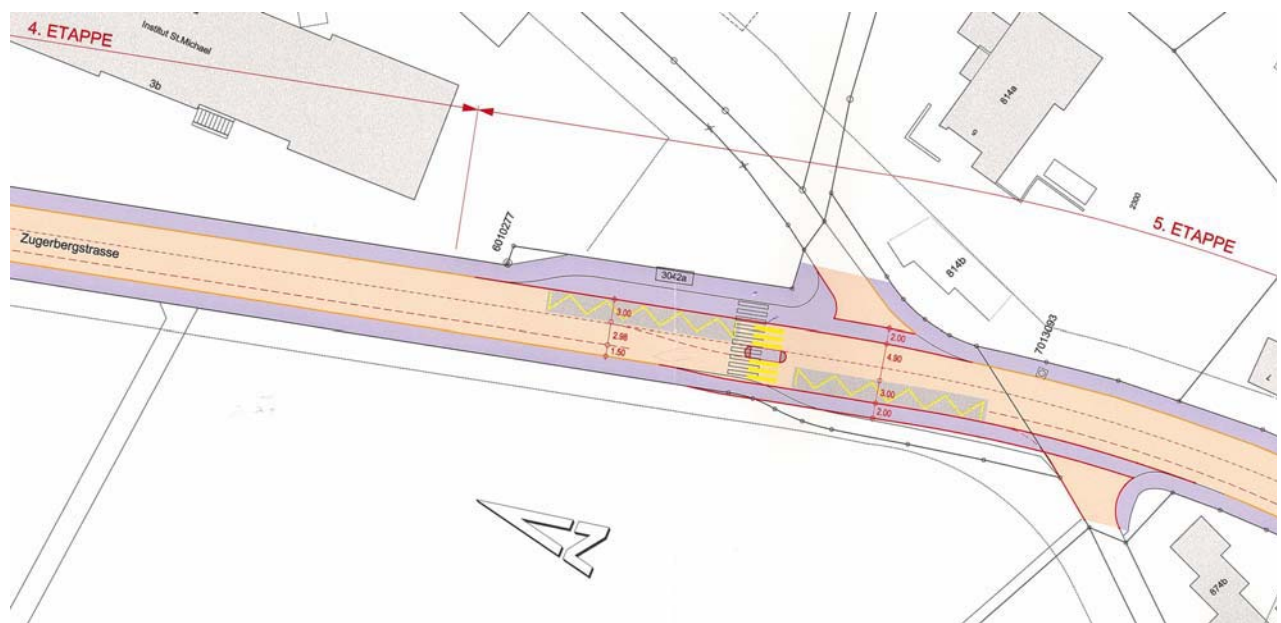
Abb. 1. Situation mit Strassenprojekt, wie es ausgeführt wurde

**Projekt** Die Stadt Zug hat 2008 die Zugerbergstrasse saniert. Dabei wurde der Strassenraum neu gestaltet. Im Zuge dieser Massnahmen wurde auch die Bushaltestelle Oberwiler Kirchweg neu als Fahrbahnhaltestelle konzipiert.

Die Bushaltestelle Oberwiler Kirchweg hatte vor dem Umbau der Strasse in jede Fahr- richtung eine Busbucht. Der Stadtrat Zug beschloss, beim Umbau der Zugerbergstrasse auf die bestehenden Busbuchten, zu Gunsten einer höheren Verkehrssicherheit für querende Schüler, zu verzichten.

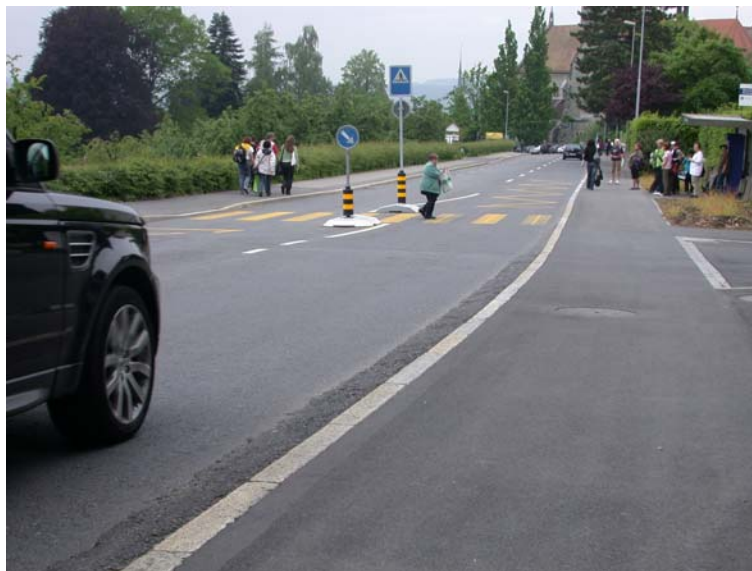
Abb. 3. Strassenraum im Bereich des untersuchten Perimeters

**Strassenraum** Der betrachtete Projektperimeter befindet sich Innerorts im Bereich der Bushaltestelle Oberwiler Kirchweg und dem Knoten Institutstrasse. Der Strassenraum ist in diesem Abschnitt gerade und übersichtlich. Er ist nur einseitig angebaut. Die strassenraumbeigleitenden Bauten liegen grosszügig zurückversetzt hinter einer dichten Bepflanzung.

**Querschnitt** Es besteht heute beidseitig ein Trottoir. Für bergwärtsfahrende Velofahrer ist ein Radstreifen markiert, der jedoch im Bereich der Bushaltestellen unterbrochen wird. Zwischen den Fahrbahnhaltestellen wurde ein Fussgängerstreifen markiert, welcher mit einer Mittelinsel geschützt wird.

Die beidseitigen Trottoire weisen mindestens eine Breite von 2.00 m auf. Der Radstreifen ist mit einer Breite von 1.50 m markiert. Die Breite der Fahrspuren beträgt je 3.00 m.

Die Mittelinsel wurde vorerst provisorisch erstellt. Die Breite beträgt 1.00 m.

Gemäss der VSS-Norm SN 640 201 sind die Breiten der Fahrspuren sowie des Radstreifens im Gefälle von 4.0% eher zu gering. Besonders problematisch ist die geringe Mittelinselbreite (vorerst provisorisch) von 1.00 m. Gemäss der VSS-Norm SN 640 241 sollte die Mittelinsel mindestens 1.50 m breit sein. Dies ist nach Einbau des Deckbelages aber so vorgesehen.

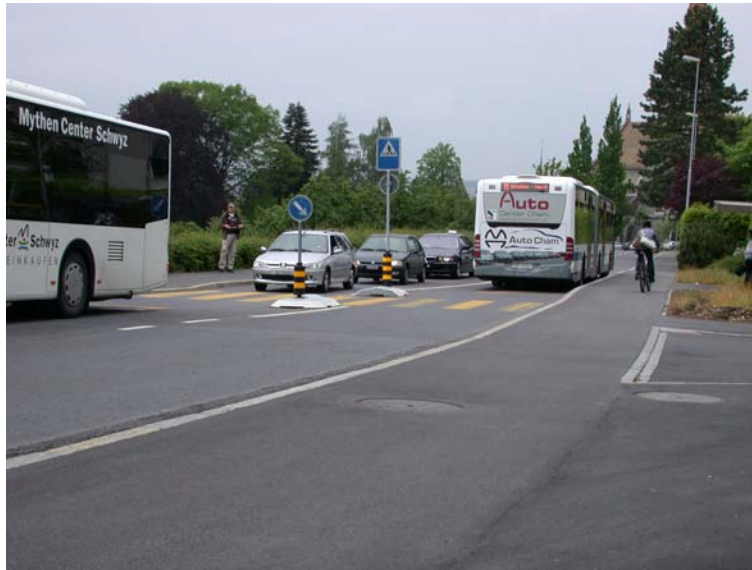
Abb. 12. Velofahrer überholt den wartenden Bus auf dem Trottoir

| Veloführung | Bei der Bushaltestelle besteht keine Veloführung. Dieser Umstand birgt die Gefahr, dass die Velofahrer das Trottoir benützen und an den wartenden oder aussteigenden Busfahrgästen vorbeifahren. |

| Velo | Oft fahren die Velofahrer links und recht am stehenden Bus vorbei. Wenn sie auf dem Trottoir radeln, gefährden sie die Busfahrgäste (siehe Bild). |
