## Dringliche Motion Grundlagen für die Veloförderung schaffen

## **Schwachstellenkatalog bestehendes Velonetz im Kanton Zug & mögliche Leuchtturmprojekte**

## Steckbriefe Schwachstellen Stadt Zug

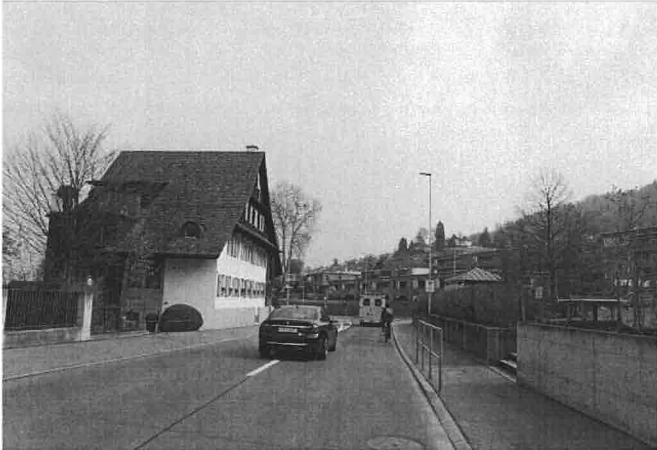
| Schwachstelle Nr. | Z1 |

| Lösungsansatz | Tempo 30 oder Begegnungszone im Ortskern |

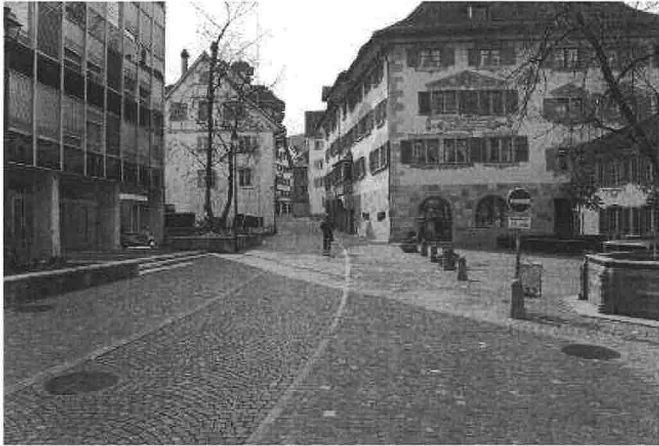
| Schwachstelle Nr. | Z3 |

| Lösungsansatz | Andere Erschliessung Parkhaus Postplatz, Begegnungszone oder Fahrverbot MIV (ausgenommen Anwohner/Anlieferung) |

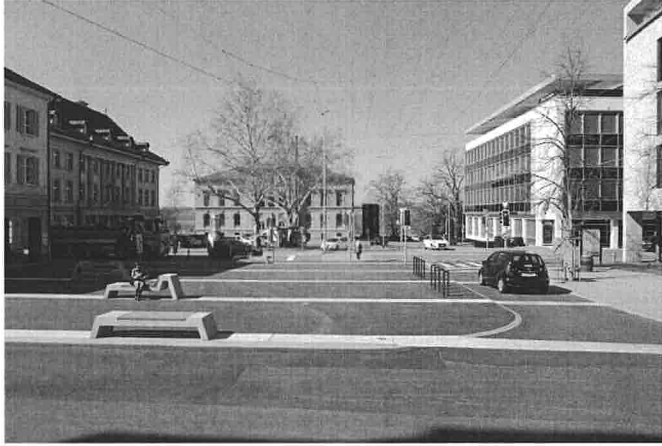
| Schwachstelle Nr. | Z4 |

| Lösungsansatz | Querung Fussgänger und Velos bei Einmündung Neugasse. |

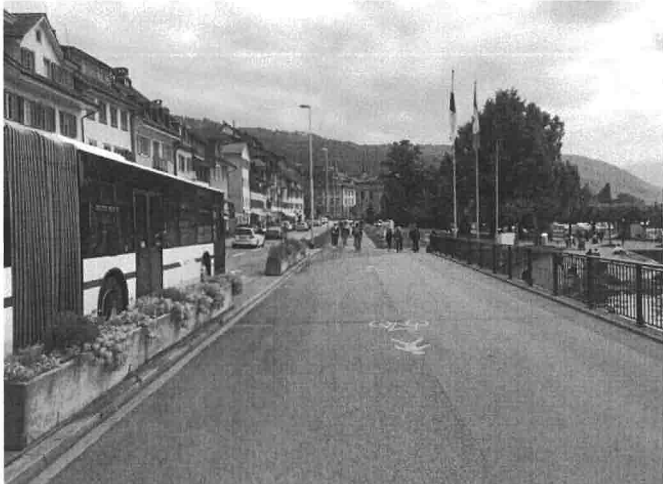
| Schwachstelle Nr. | <b>Z6</b> |

| Lösungsansatz | Durch profilierte Linie (vgl. Quaibrücke Zürich) Flächen abgrenzen, Fussgängerstreifen Rössliwiese und beim Springbrunnen über die Velobahn verlängern |

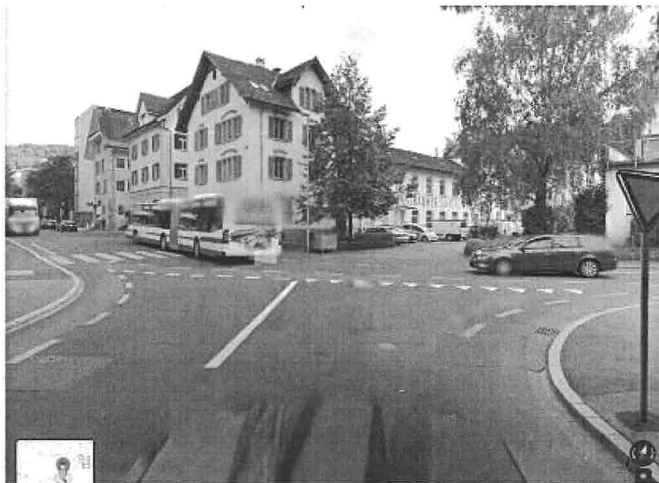
| <b>Schwachstelle Nr.</b> | <b>Z7b</b> |

| <b>Problembeschrieb</b> | Querung Gotthardstrasse und Bahnunterführung extrem unübersichtlich und gefährlich |

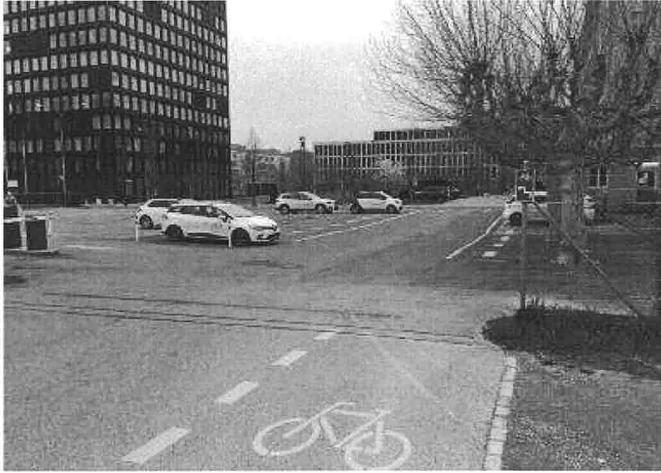
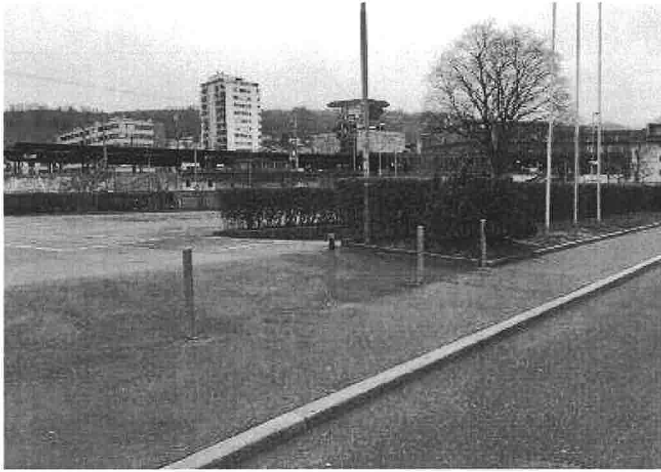
| Schwachstelle Nr. | Z8 |
|---|---|
| Problembeschrieb | Veloweg verliert sich beim Park-und-Ride SBB |
| Fotos | <div> <p>Zickzack...</p> </div> <div> <p>Zurück auf Trottoir?<br/>Unten durch?<br/>Äusserst unklar.</p> </div> |

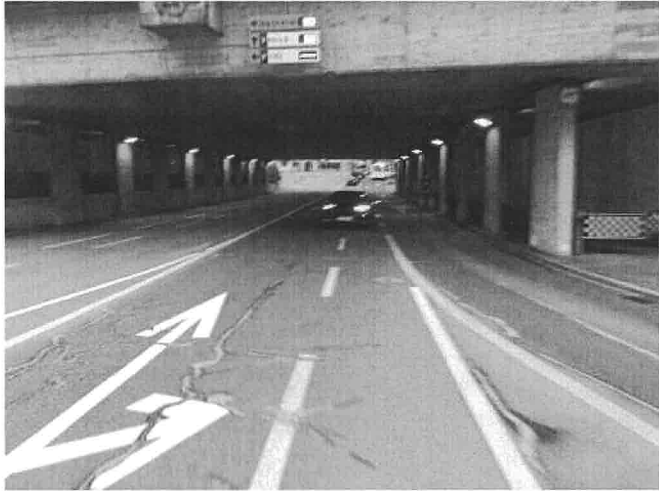
| <b>Schwachstelle Nr.</b> | <b>Z9</b> |

| Lösungsansatz | Fast unbenutztes Trottoir südseitig nutzen. |

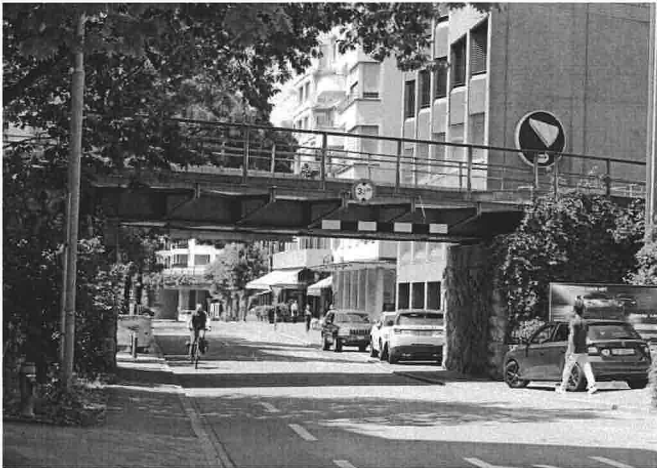
| <b>Schwachstelle Nr.</b> | <b>Z10</b> |

| <b>Lösungsansatz</b> | Beidseitige Radstreifen und Tempo 30 |

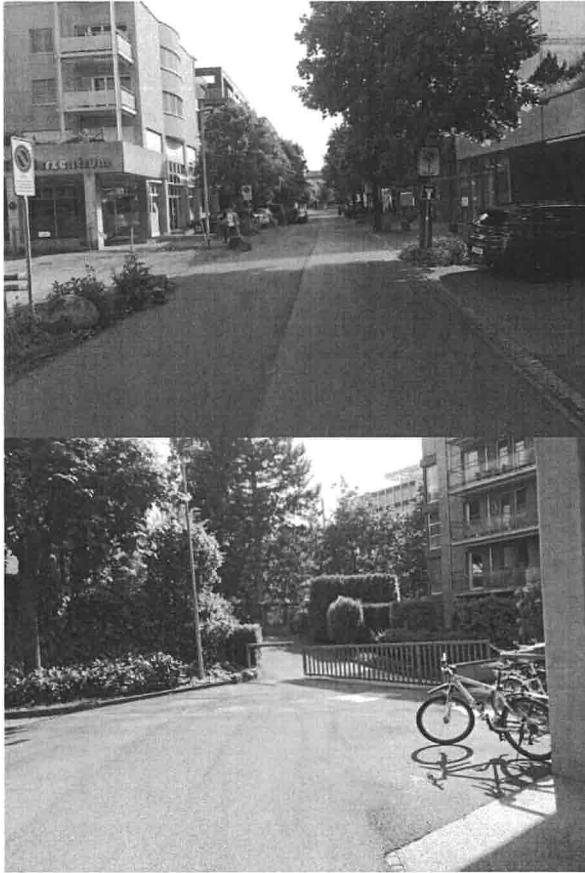
| Schwachstelle Nr. | Z11 |

| Lösungsansatz | Signalisation Velo durchgehend, Schranke ändern |

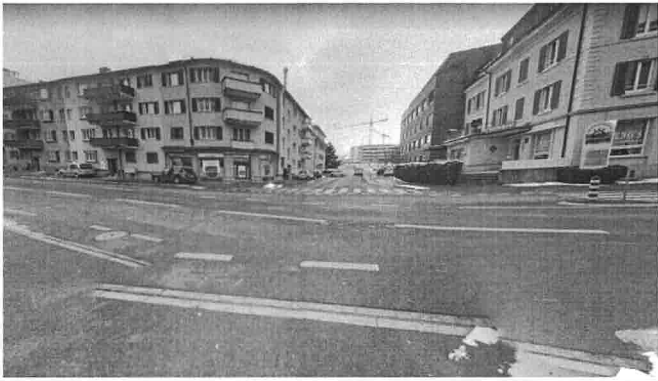
| Schwachstelle Nr. | Z13 |

| Lösungsansatz | Velofurt bei Fussgängerschutzinsel zu Mattenstrasse; Fussweg und Velo gestattet auf nördlichem Trottoir |

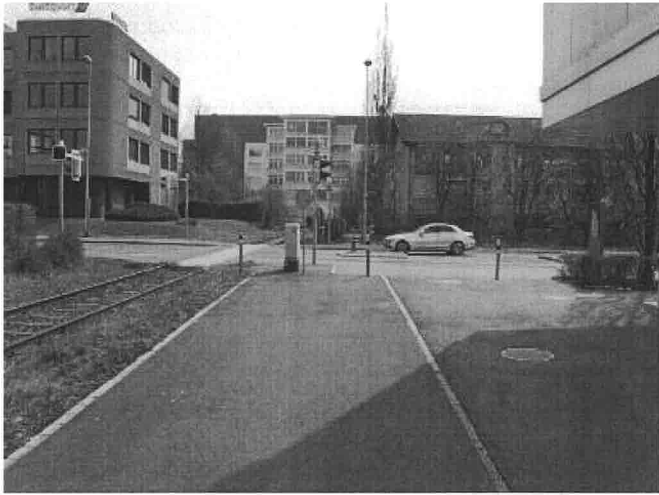
| <b>Schwachstelle Nr.</b> | <b>Z14</b> |

| <b>Problembeschrieb</b> | Veloweg von Stadtbahnhaltestelle Lindenpark her hört ohne Signalisation auf, keine Querungshilfe Baarerstrasse |
| <b>Fotos</b><br><br>Einfach fertig. | |

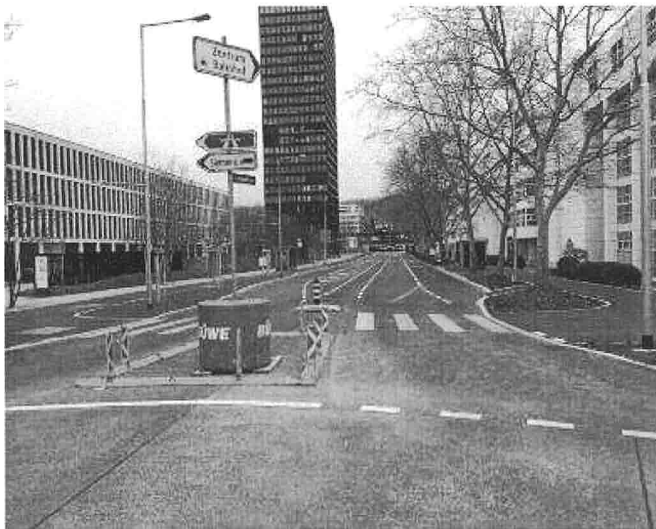
| <b>Lösungsansatz</b> | <p>Von der Strasse separierter Veloweg mit Trennstreifen (vgl. Quaibrücke Zürich) zu Fussgängerfläche von der Unterführung Bahnhof bis zur neuen Lorze (Gubelstrasse-Guisanstrasse).</p> <p>Markierung des Velostreifens auf dem Trottoir mit Piktogrammen, damit Fussgänger wissen, dass Velofahrer auf dem Trottoir unterwegs sind. Klarere Markierungen bei den Kreiseln.</p> <p>Notfalls: Kombinierte Bus-/Velospur</p> |

Zur Gubelstrasse steht im jüngsten Stadtmagazin, es bestünden separate Fahrstreifen für Velos. Dies trifft nicht zu. Velofahren ist lediglich im Fussgängerbereich im Mischverkehr gestattet. Dies ist hilfreich etwa für Kunden der Bäckereien nördlich der Strasse, allerdings ist nichts vorgesehen, um dann wieder auf die Strasse zurück zu gelangen. Und auf der Südseite der Strasse ist diese Mischzone für Velos gar nicht legal erreichbar.

Die gesamte Veloführung auf der Achse General Guisan-/Gubelstrasse muss dringend daraufhin optimiert werden, dass der Grossteil des Veloverkehrs Durchgangsverkehr zum Bahnhof oder darüber hinaus zum Metalli/zur Kantonsschule ist und dass entsprechend diese Strecke zügig, ohne Randsteinüberfahrten, Schlangenlinien durch Passanten und ohne allzu viele Kein-Vortritt-Situationen bewältigbar sein soll. Auf der Gubelstrasse sollten kurzfristig zumindest die Busspuren für Velofahrende freigegeben werden, um die derzeit von den meisten praktizierte Lösung zu legalisieren.

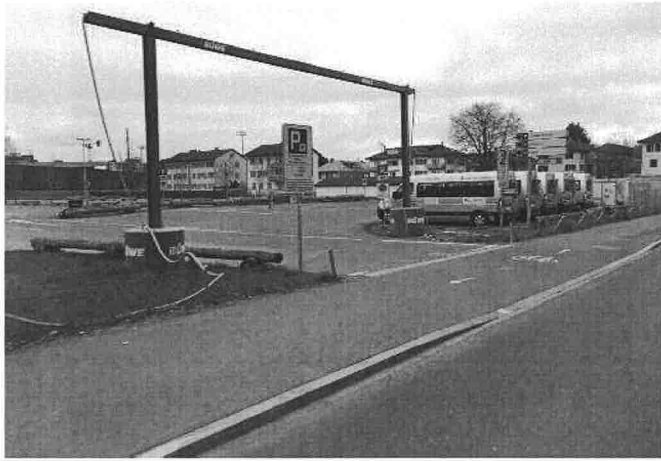
| <b>Schwachstelle Nr.</b> | <b>Z16a</b> |

| <b>Lösungsansatz</b> | Vortritt für Velos bei Ausfahrt markieren bzw. mit Schwelle durchsetzen. |

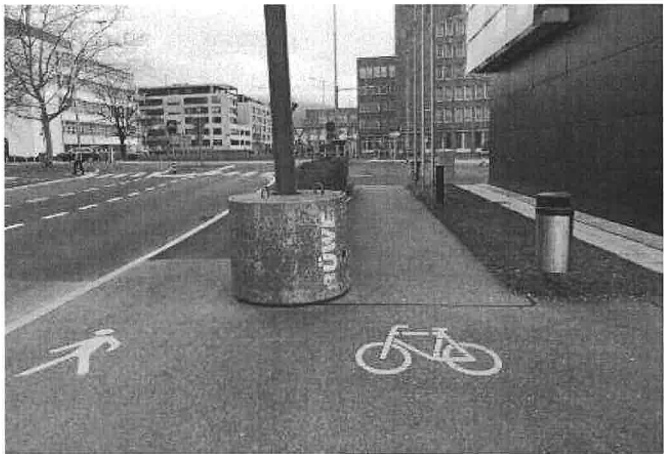
| Schwachstelle Nr. | Z16b |

| Lösungsansatz | Veloweg entlang Aabachstrasse westseitig bis zum See durchziehen. |

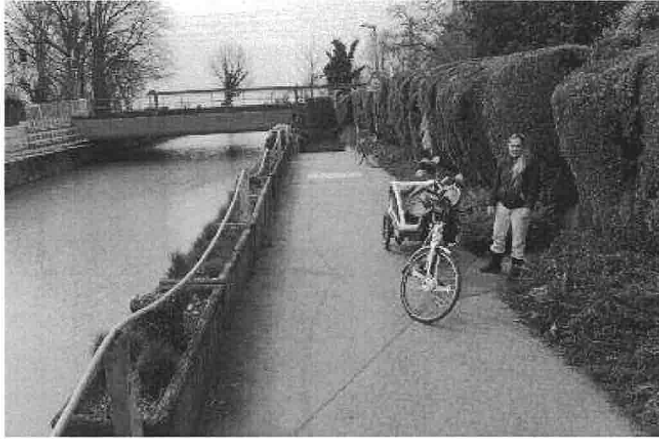
| <b>Schwachstelle Nr.</b> | <b>Z17</b> |

| <b>Problembeschrieb</b> | Velo schieben, unpassierbar mit Anhänger |

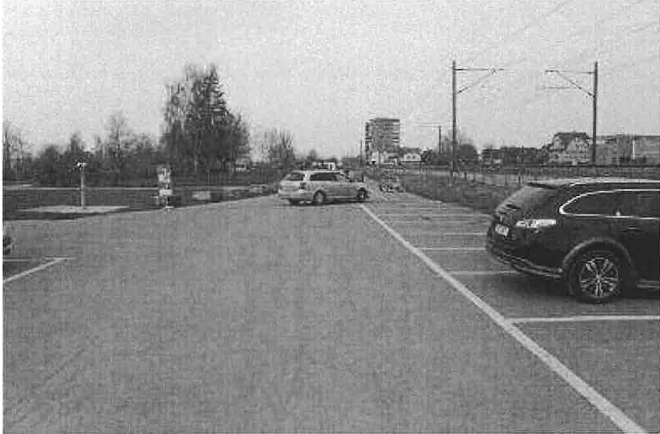
| <b>Schwachstelle Nr.</b> | <b>Z18</b> |

| <b>Problembeschrieb</b> | An schönen Tagen viel Rangier- und Suchverkehr, Spaziergänger, Badegäste, Campinggäste und Ausflügler. Gefährliche, neu verbaute Schwellen (Ausweichmanöver bzw. Schäden an Velos und Velofahrenden) |

Beim Campingplatz Brüggli behindern die Schwellen den Veloverkehr auf einer nationalen Veloroute, die auch von vielen Arbeitspendlern genutzt wird. Konflikte mit Fussgängern entstehen auch hier nur selten, vor allem im Sommer bei schönem Wetter, und auch da vorwiegend am Nachmittag/Abend sowie am Wochenende. Statt der permanent oder zumindest saisonal angebrachten Schwellen, die bereits zu mehreren Unfällen und beschädigten Velos geführt haben, könnte eine temporäre Lösung mit dem Verkehrsdienst gesucht werden, der bei grossem Besucherandrang sowieso vor Ort ist. Zumindest sind die Schwellen zu entschärfen, so dass nicht bereits beim Passieren im Schritttempo Taschen aus Velokörben fallen und Speichen brechen. Und die Fussgänger/Besucher des Kiosks können darauf hingewiesen werden, vor dem Überqueren der Strasse die üblichen Vorsichtsmassnahmen (Luege, lose, ...) zu treffen. Es besteht beim Brüggli keine Begegnungszone, bei der Fussgänger allgemein Vortritt hätten. Allenfalls könnte auch ein Fussgängerstreifen markiert werden.

Eine Verlegung der Veloroute hinter das Campinggebäude, mit einer kleinen Brücke über die Strassenunterführung, drängt sich sowieso auf und könnte unabhängig von der weiteren Planung im Gebiet Brüggli an die Hand genommen werden.

| <b>Lösungsansatz</b> | Kurzfristig: Schwellen entfernen, bei Hochbetrieb temporäre Lösung mit Verkehrsdienst.<br>Mittelfristig: Parkplätze südlich Geleise aufheben, ausser Camping und ev. Auf-/Abladen. Veloweg separat entlang Gleise führen, Brücke über Strassenunterführung. |

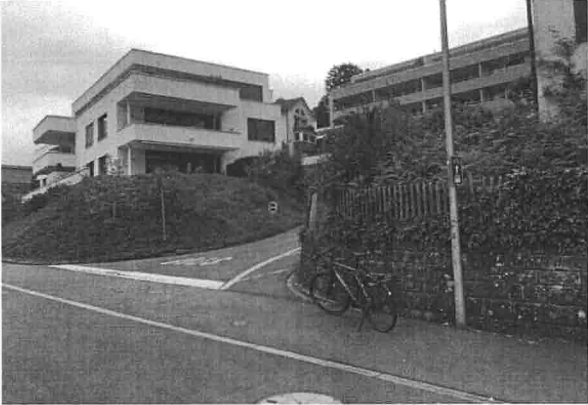
| <b>Schwachstelle Nr.</b> | <b>Z22</b> |

| Lösungsansatz | Einbahn für Velos aufheben (kein sinnloser Umweg für die Herzroute 99 übers Hänggeli) oder für MIV (ausser Anwohner) Fahrverbot |

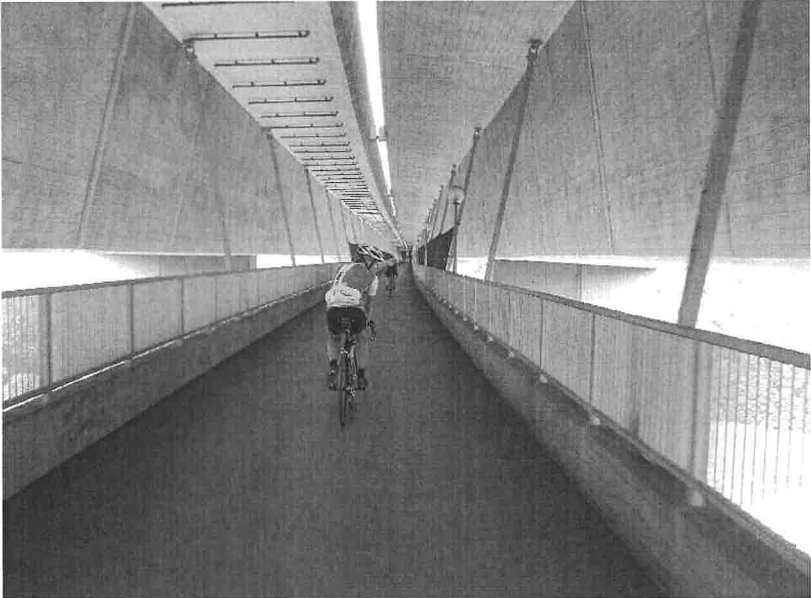
| Fotos | <p>Vision:</p> |

| Chance | Direkte Verbindung mit Velosteg - Aufhängung an der Autobahnbrücke |

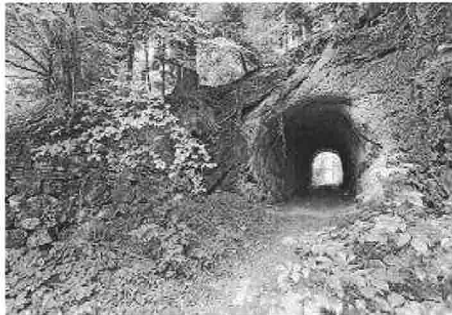
| Chance | <p>Von der Stadt Zug aus gibt keine durchgehend befahrbare Strecke auf Naturstrassen auf den Zugerberg. Die Blasenbergstrasse gehört den Autos und die asphaltierte Schlittelstrecke wird ebenfalls häufig von Autos befahren.</p> <p>Von der Schöneegg zum Walchwilerberg könnte eine attraktive Route auf Naturstrassen erstellt werden:</p> <p>Fahrverbot auf unterer Mülibachstrasse (Waldweg) für Velos aufheben.</p> <p>Ab der unteren Mülibachstrasse (Waldstrasse Kiesbelag) kann lediglich oberhalb der Meitlischrithütte über eine Treppe gegangen - Velo tragen - werden. Dann gelangt man über einen nur von technisch versierten und ausdauernden MTB-Fahrern machbaren Trail (Wanderweg!) zum Horbach. Das fehlende Stück könnte zu einem breiteren Velo-/Wanderweg ausgebaut werden.</p> <p>Vom Horbachweg könnte die Strasse oder der Weg durch den Adelheid Page-Tunnel beim Winterstein auf den Lienisberg genommen werden.</p> |
