## Baubiologisches Gutachten Algen, Fassaden und Feuchtigkeit

Alters- und Familienwohnungen Bergli  
Metallstrasse 10  
6300 Zug

BauBioAnalysen GmbH  
Dorfstrasse 55  
8933 Maschwanden

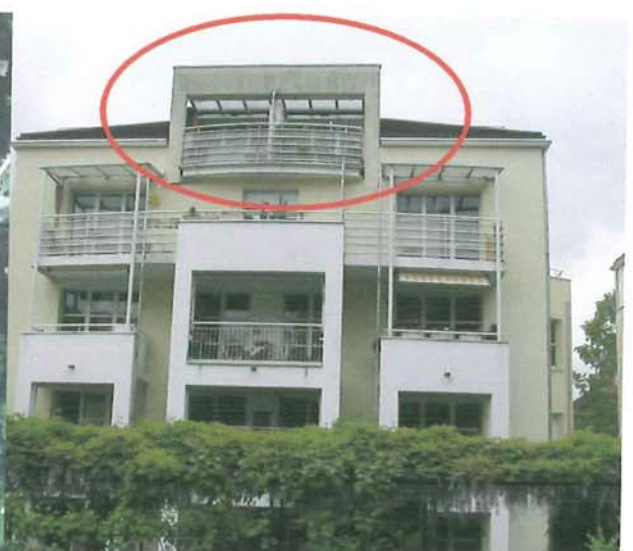
#### Südansicht Metallstrasse Nr. 10

Die Überbauung ist ca. 15 Jahre alt und in massiver Bauweise mit Backsteinen errichtet worden. Im Jahre 2001 wurde die Fassade mit mineralischer Silikatfarbe gestrichen. In den letzten Jahren zeigt sich, dass sich bei der Attikawohnung die freistehende Wand über der Dachterrasse grau grün verfärbt.

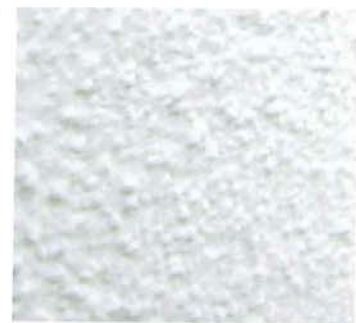
Aus den zur Verfügung stehenden Unterlagen geht hervor, dass man die Fassade im Herbst 2001 sanierte. Dabei wurden zwei Silikat Mineralfarben als Anstrich verwendet. Um die Haftung der Silikatfarbe auf der Fassade zu gewährleisten, wurde ein Grundier-/Haft-Anstrich aufgetragen. Dieser bewirkt, dass der Untergrund fester haftet und mehr verschlossen/dichter wird. Darüber wurde zweimal die Silikat Keimfarbe gestrichen. Der Untergrund weist eine grobe Fassadenstruktur auf, bei der recht viel Farbe aufgenommen werden kann. Die Oberfläche scheint sehr dicht und satt gestrichen.
