## Haus Zentrum

### Stadt Zug

Zustandsaufnahme  
Grobkosten Werterhaltung

Zeughausgasse 9, Zug

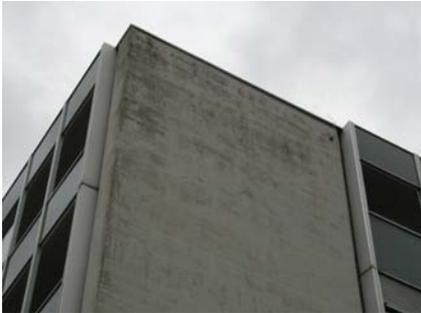
Wärmebrücke Decke - Wand pro Geschoss über ca. 20 m vorhanden
Bild Bauteil

Sichtbetonfassade

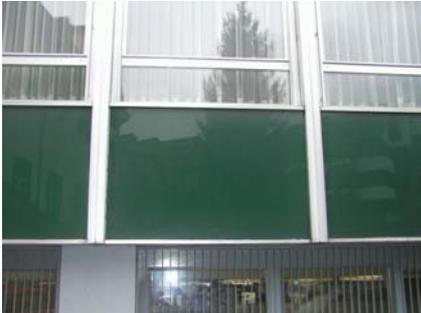
Code	Text	Zustand
<b>E4_02</b>	<b>Brüstungen Bürobereich</b>	<b>C</b>
Zustandsbeschreibung	Die betonierte Brüstung sind aussen mit 20 mm Kork-Isolation belegt. Vorgehängt ist eine komb. Konstruktion mit vertikalen Aluminiumlisenen und eingesetzten, hinterlüfteten Glasbrüstungen mit rückseitiger Emaillierung. Die Bauteile selbst weisen keine grösseren Mängel auf. Der Aufbau der Konstruktion in Bezug auf Wärmedämmung und Luftdichtigkeit ist ungenügend und beeinträchtigt die Behaglichkeit teilweise massiv (siehe auch Nutzungsstudie vom 4. Jan. 1995).	
Dringlichkeit	Erneuerung dringend	
Bild Bauteil

Innenansicht betonierte Brüstung mit Brüstungskanal
Bild Bauteil

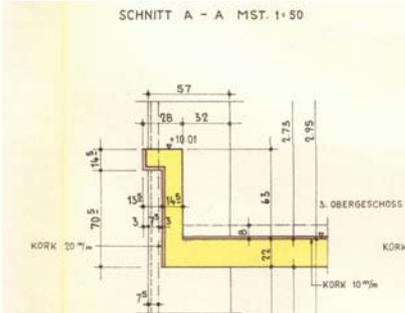
Aussenansicht Brüstung
Bild Bauteil

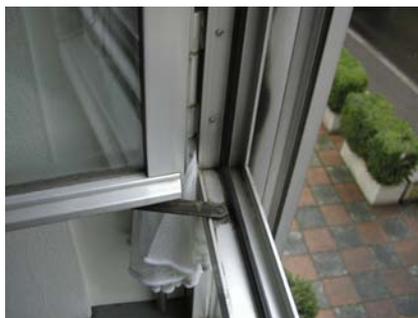
den inneren Rahmenteilten Kondenswasser, welches auf die hölzernen Brüstungskanäle tropft und diese insbesondere in den WC-Anlagen beschädigt.  
Die Beschläge sind funktionstüchtig. Die Fensterelemente sind farblos eloxiert.  
Allgemein ist der Zustand des Fenstermaterials und der Beschläge gut.  
Bauphysikalisch entsprechen die Fensterelemente in energetischer Hinsicht nicht mehr den heutigen Normen.  
Das eingebaute 2-fach Isolierglas, u-Wert ca. 3.0 W/m<sup>2</sup>K, mit beidseitiger Verkittung, hat das Ende der Lebensdauer erreicht, zunehmend werden die Verglasungen blind.

Detailansicht Metallfenster

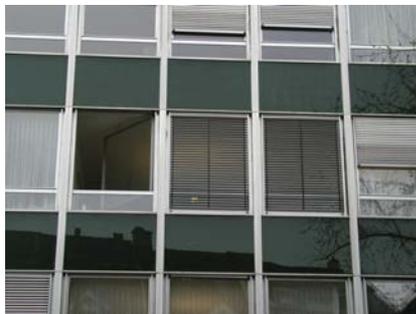
Blick in den Rollladenkasten, mit grünfarbener Brüstungsverglasung, beim hellen Schlitz besteht Durchsicht ins Freie

Fassadenansicht

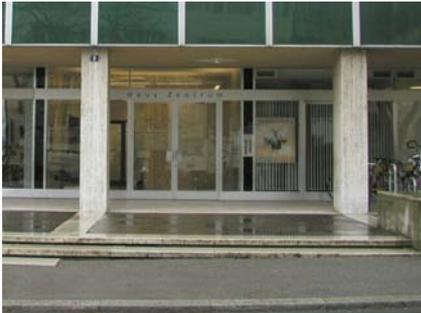
Aussenansicht Holz-Fenster DG
E5_04 Verglaste Metallfassade im Eingang- bzw. Ladenbereich		d
Zustandsbeschreibung	Metallfenster mit Einscheibenverglasung (energetisch schlecht) über die gesamte Gebäudelänge, die einzelnen Bauteile sind teilweise stark abgenutzt. In energetischer und sicherheitstechnischer Hinsicht entspricht die Front nicht mehr den heutigen Anforderungen.	
Dringlichkeit	Erneuerung dringend	
Bild Bauteil

Aussenansicht

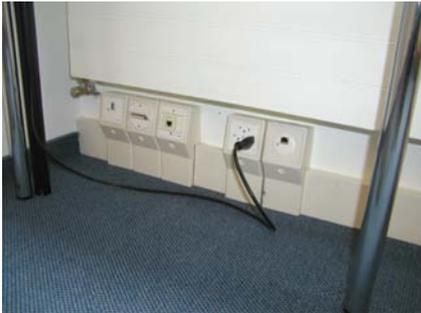
Code	Text	Zustand
10_06	Installationssysteme	b
Zustandsbeschreibung	<p>Die Steigzonen erfüllen die heutigen Ansprüche nicht mehr. Für Starkstromkabel wurde aus Platzgründen die Schwachstrom-Steigzone benutzt. Möglicherweise sind auch noch Kabel in den Steigschächten, die keine Funktion mehr haben.</p> <p>Für die Etagenerschliessungen der Brüstungskanäle sind Rohre verlegt. Die knappe Anzahl von Erschliessungsrohren reicht für eine zeitgemässe Brüstungerschliessung nicht.</p> <p>Der vorhandene Brüstungskanal ist grosszügig gestaltet, jedoch für den Einsatz der heutigen rationellen Brüstungsmodule nicht mehr geeignet.</p> <p>Für Installationen ausserhalb des Brüstungskanal-Bereiches wurden bei Bedarf PVC-Sockelkanäle eingesetzt. Dieses System bietet keine Reservekapazitäten.</p> <p>Das gesamte Versorgungskonzept vertikal und horizontal ist neu zu gestalten.</p>	
Dringlichkeit	Erneuerung empfohlen

PVC-Sockelkanal
Bild Bauteil

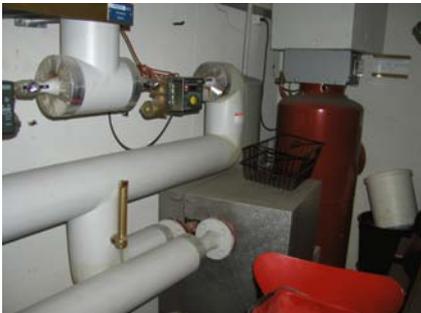
Dringlichkeit	keine Instandsetzung notwendig	
Bild Bauteil

Wärmeübergabestation

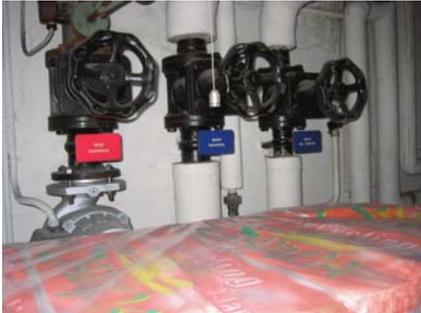
Code	Text	Zustand
I2_02	Wärmeverteilung / Wärmeabgabe	b
Zustandsbeschreibung	<p>Die Wärmeverteilung erfolgt über 2 unabhängige witterungsgeführte, aussentemperaturabhängige Heizgruppen mit unterschiedlichen Vorlauftemperaturen:</p> <ul style="list-style-type: none"><li>- Heizkörper EG + UG</li><li>- Deckenheizung + Bodenheizung</li></ul> <p>Die Umwälzpumpen, Regulierung und Absperrorgane sind funktionstüchtig, dem Alter entsprechend mit kleineren Mängel. Die Wärmedämmung der Leitungen entspricht nicht dem heutigen Energiegesetz, die Armaturen sind nicht gedämmt.</p>	
Dringlichkeit	Instandsetzung empfohlen	
Altlasten	<p>Die Flanschdichtungen im UG wurden als asbesthaltig eingestuft (Kategorie - schwach gebundener Asbest) Kein Asbest wurde bei den untersuchten Leitungsisolationen gefunden.</p> <p>Details siehe Bericht Carbotech AG vom 22. April 2005</p>	
Bild Bauteil

Absperrorgane
Bild Bauteil

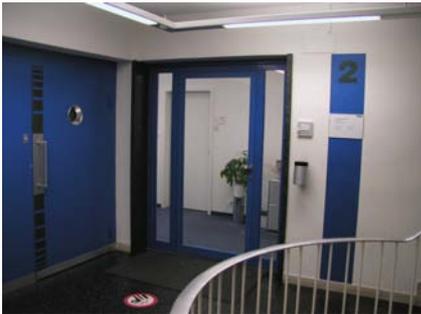
Code	Text	Zustand
DM_02	Oberflächen Treppenhaus	a
Zustandsbeschreibung	Die Oberflächen befinden sich in gut unterhaltenem Zustand.	
Dringlichkeit	keine Instandsetzung notwendig	
Bild Bauteil

Treppenhaus vor einiger Zeit instandgestellt
Bild Bauteil

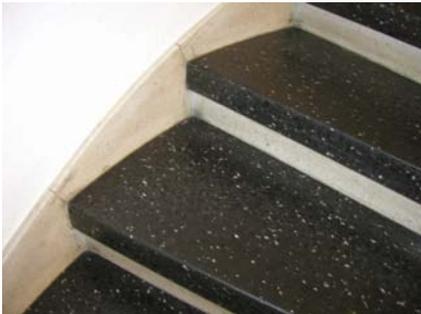
Detail Kunststeintreppe
DM_03	Oberflächen WC-Bereich	c
Zustandsbeschreibung	Die Oberflächenbeläge sind mehrheitlich abgenutzt und entsprechen nicht mehr dem heutigen Standard. Wir empfehlen, die WC-Anlagen im Zusammenhang mit der Sanierung der Haustechnik in den Steigzonen zu erneuern.	
Dringlichkeit	Instandsetzung dringend	
Bild Bauteil

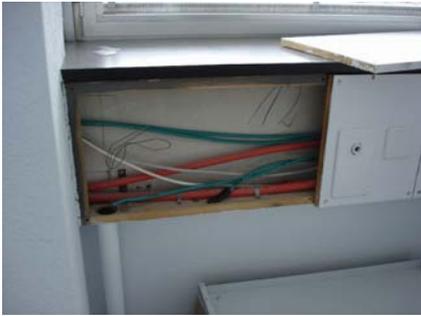
Wasserschäden infolge Kondenswasserbildung an Fensterrahmen
Bild Bauteil

Offener Brüstungskanal
<b>M1</b>	<b>Trennwände und Innentüren</b>	
M1_01	Trennwände	a
Zustandsbeschreibung	Es sind keine sichtbaren Mängel zu erkennen.

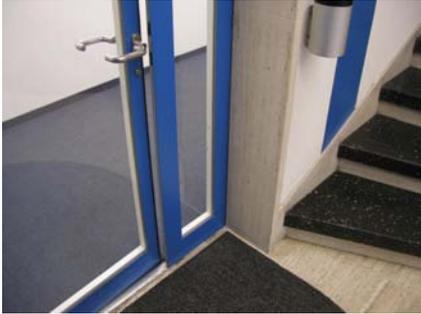
Code	Text	Zustand
M1_02	Verglaste Brandabschlüsse zu Treppenhaus	a
Zustandsbeschreibung	Neuere Brandabschlüsse wurden aufgrund von Auflagen der Feuerpolizei vor einigen Jahren eingebaut. Diese befinden sich in gutem Zustand.	
Dringlichkeit	keine Instandsetzung notwendig	
Bild Bauteil

Verglaste Metallabschlüsse als Brandabschluss zu Treppenhaus
M1_03	Innentüren	b
Zustandsbeschreibung	Mehrheitlich Holztüren mit Futter und Verkleidung, in gut unterhaltenem Zustand mit kleineren Mängel.	
Dringlichkeit	Instandsetzung optional	
Bild Bauteil

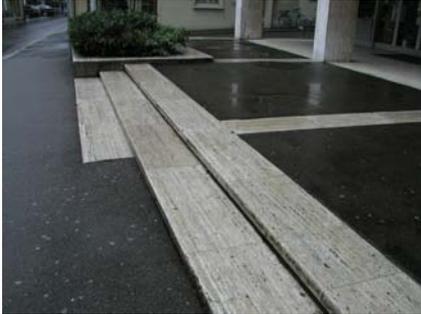
Code	Text	Zustand
<b>T5</b>	<b>Hartflächen</b>	
T5_01 Hartflächen		b
Zustandsbeschreibung	Unterschiedliche Qualitäten von Asphaltbelägen, Natursteinplatten und vorfabrizierte Betonsteine sind vorhanden. Insgesamt weisen die Beläge kleinere bis mittlere Mängel auf. Einzelne Risse und Beschädigung sind vorhanden. Setzungen im Asphaltbelag führen zur Bildung von Wasserlachen.	
Dringlichkeit	Instandsetzung optional	
Bild Bauteil

Stufen in Naturstein vor Haupteingang
Bild Bauteil
