# Machbarkeitsstudie Sanfte Sanierung

Stiftung  
Zugerische Alterssiedlungen  
Zeughausgasse 9, 6301 Zug

Glattbrugg/Bern, 31.7.2012

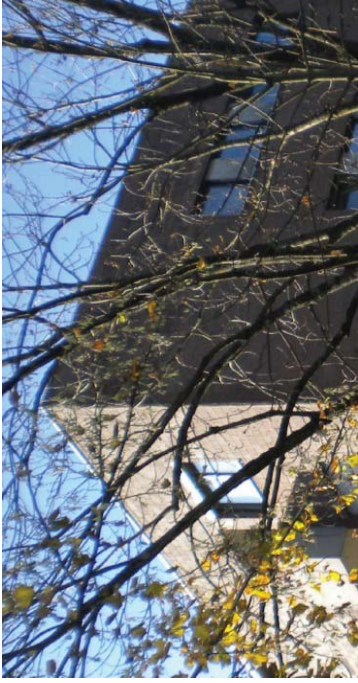
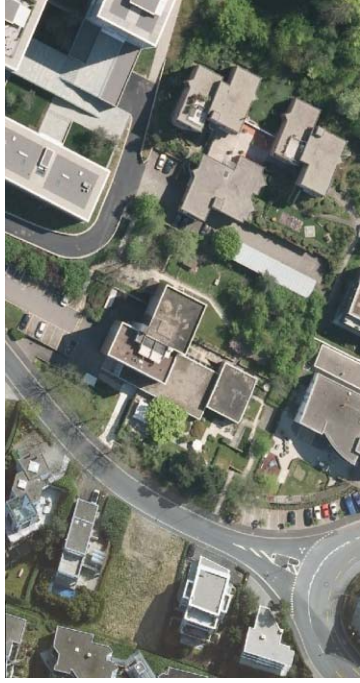
Als Ausgangspunkt betrachten wir die Liegenschaft unter der aktuellen Nutzung und Infrastruktur:

- Hochhaus UG bis 7. OG
- Verbindungsbau UG und EG
- Verwaltungsgebäude UG bis 1. OG (ehemals Wohnhaus Heimleitung)
